Informe pericial sobre tratamiento odontológico realizado a

Dr. Víctor Alonso de la Peña

TAC REALIZADO EL Fecha

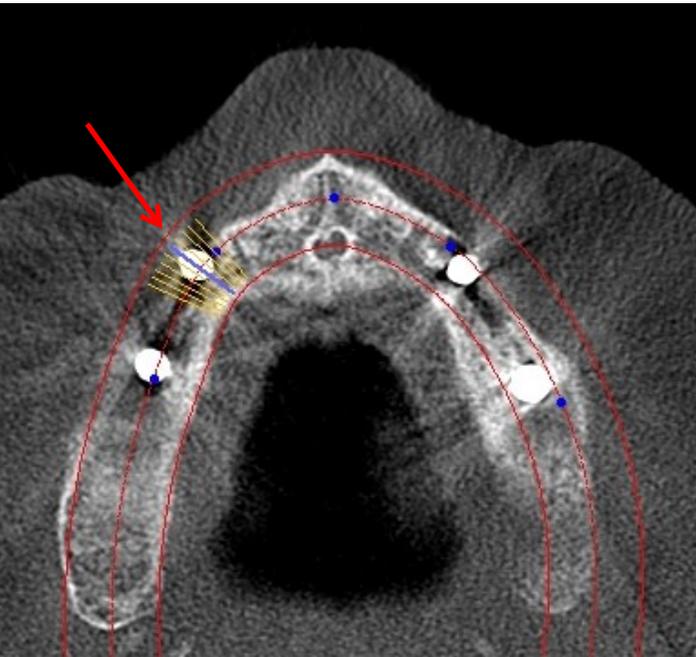
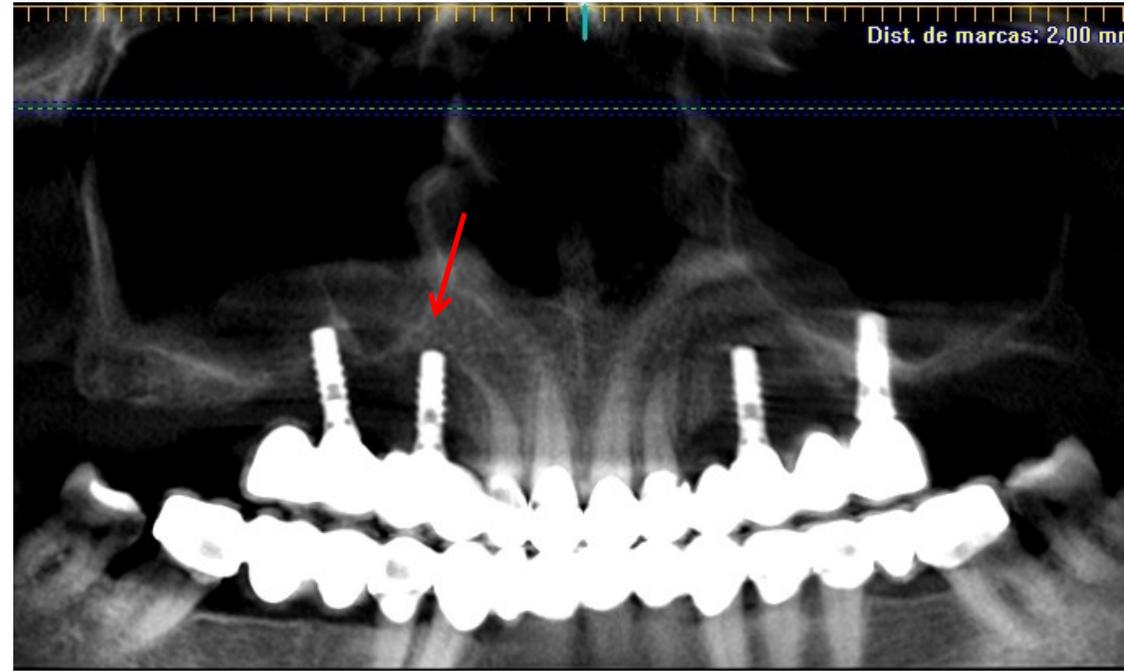
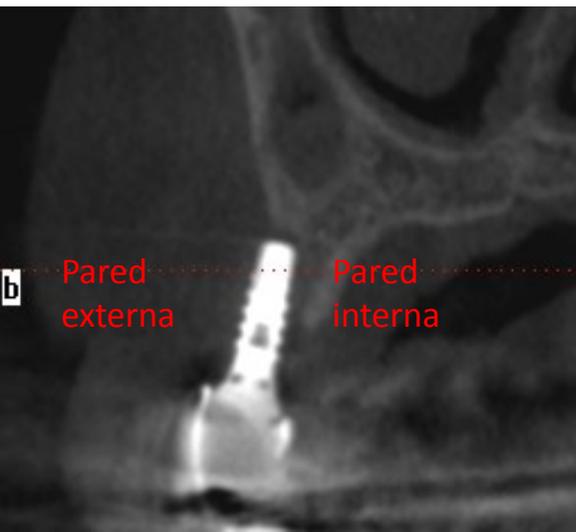
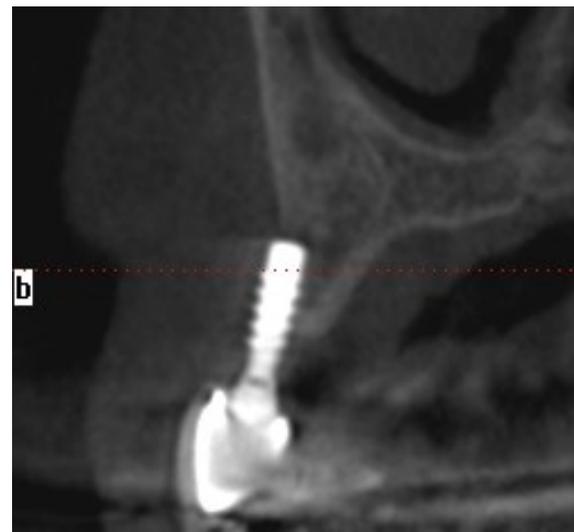
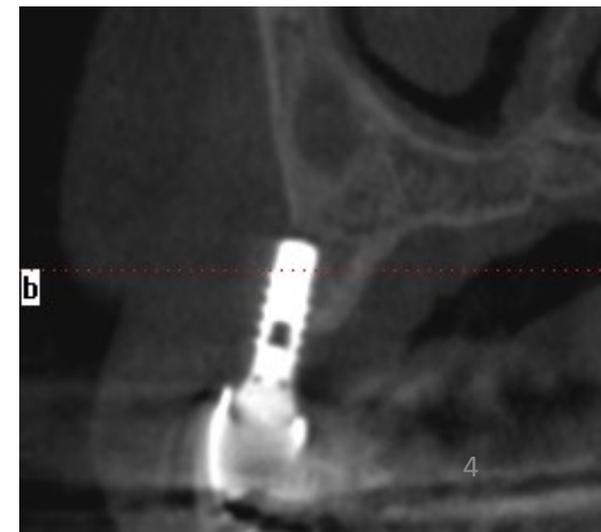
Implante localizado en la zona del canino–primer premolar superior derecho: pérdida ósea total de la pared vestibular o externa y mitad de la palatina o interna.

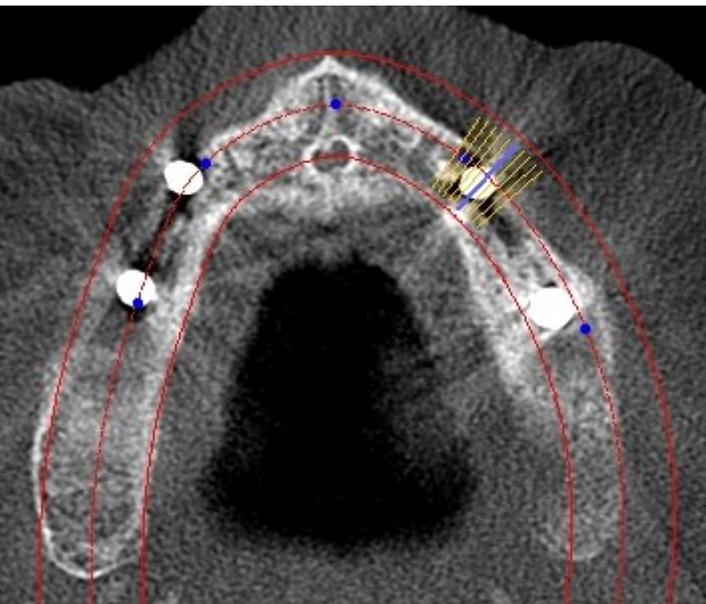
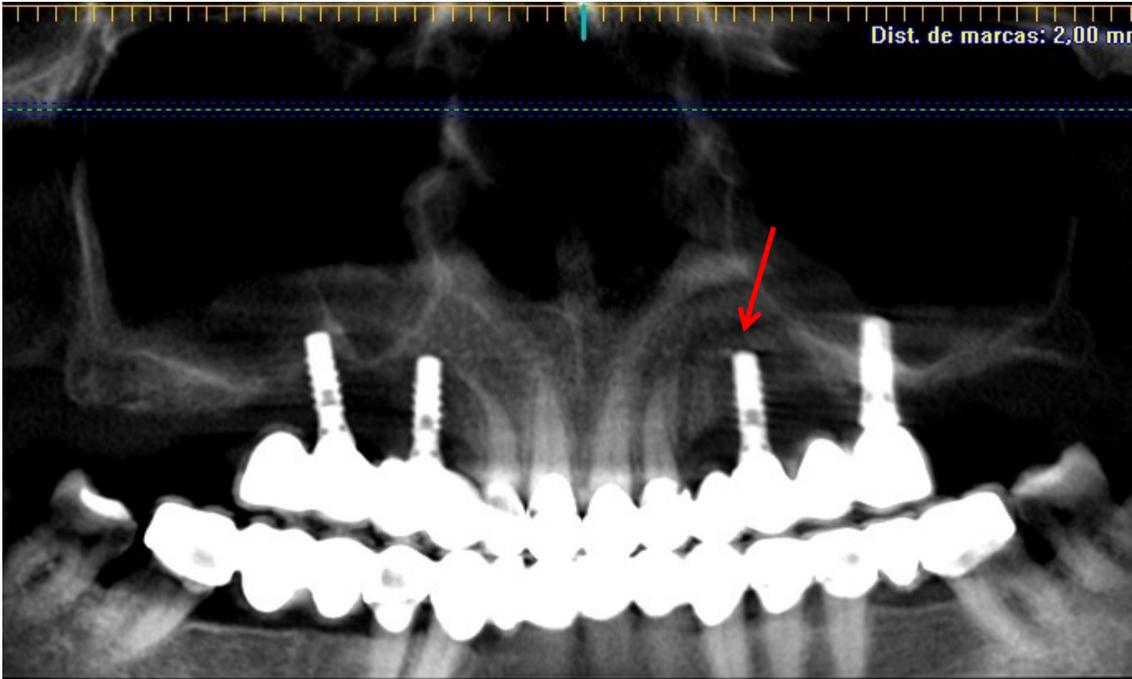
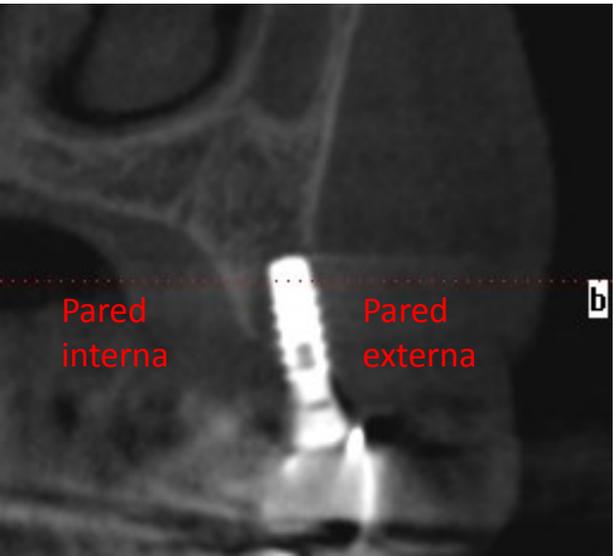
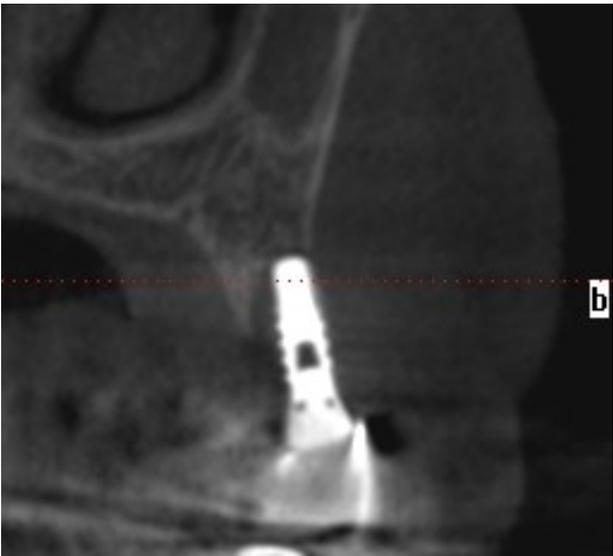
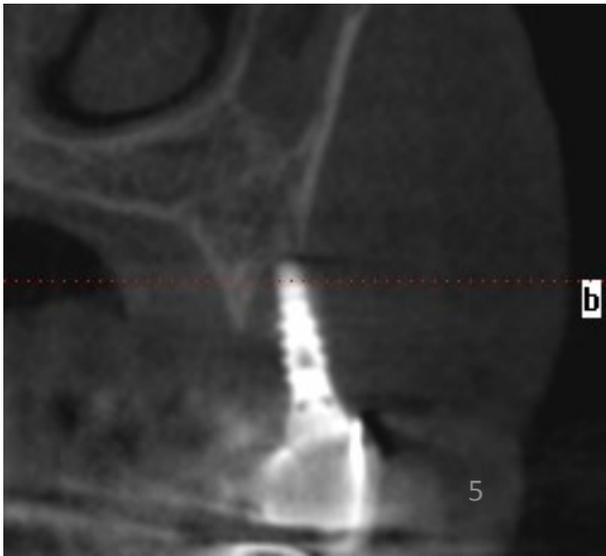
Implante localizado en la zona del primer premolar superior izquierdo: pérdida ósea total de la pared vestibular o externa y 2/3 de la zona interna o palatina.

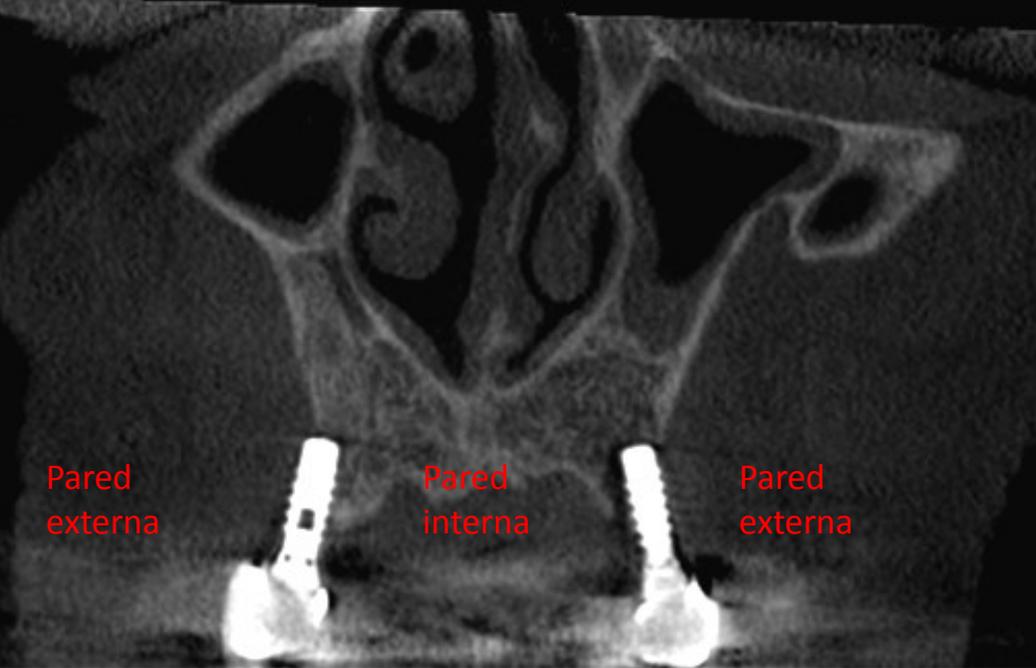
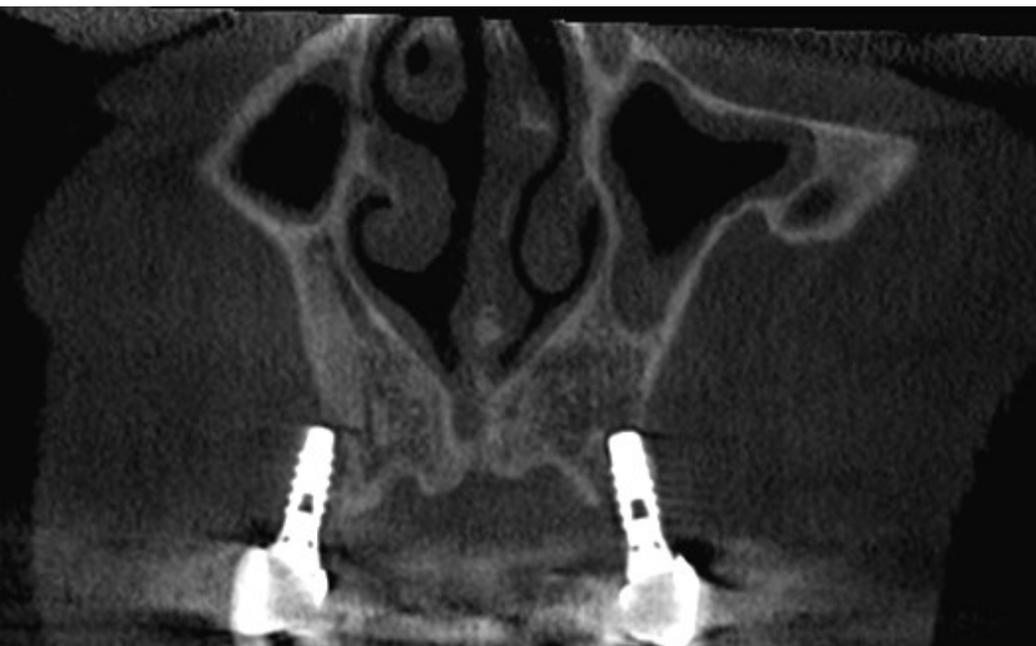
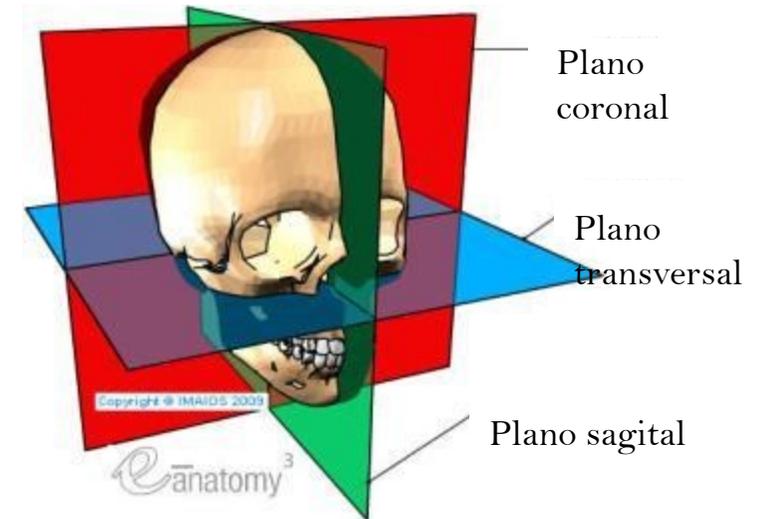
Corte frontal o coronal donde se observa que ambos implantes situados en la zona anterior carecen de soporte óseo por la zona externa y más de la mitad en su zona interna.

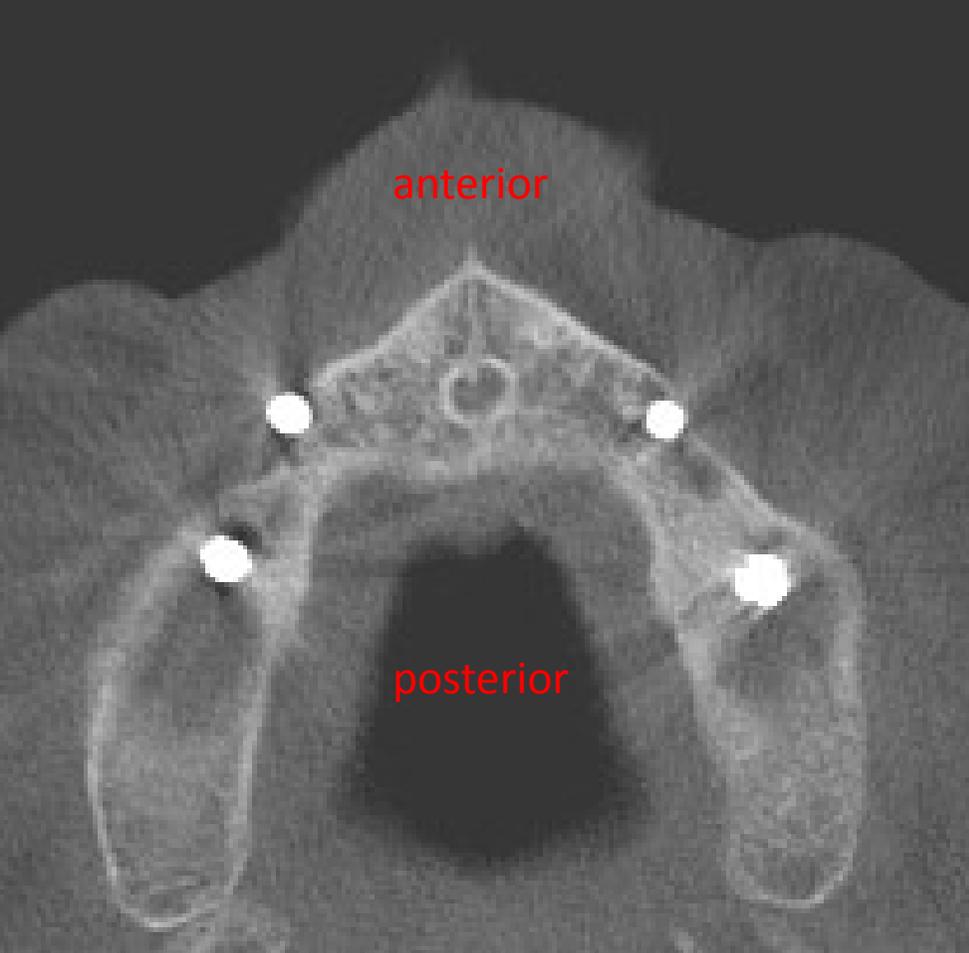
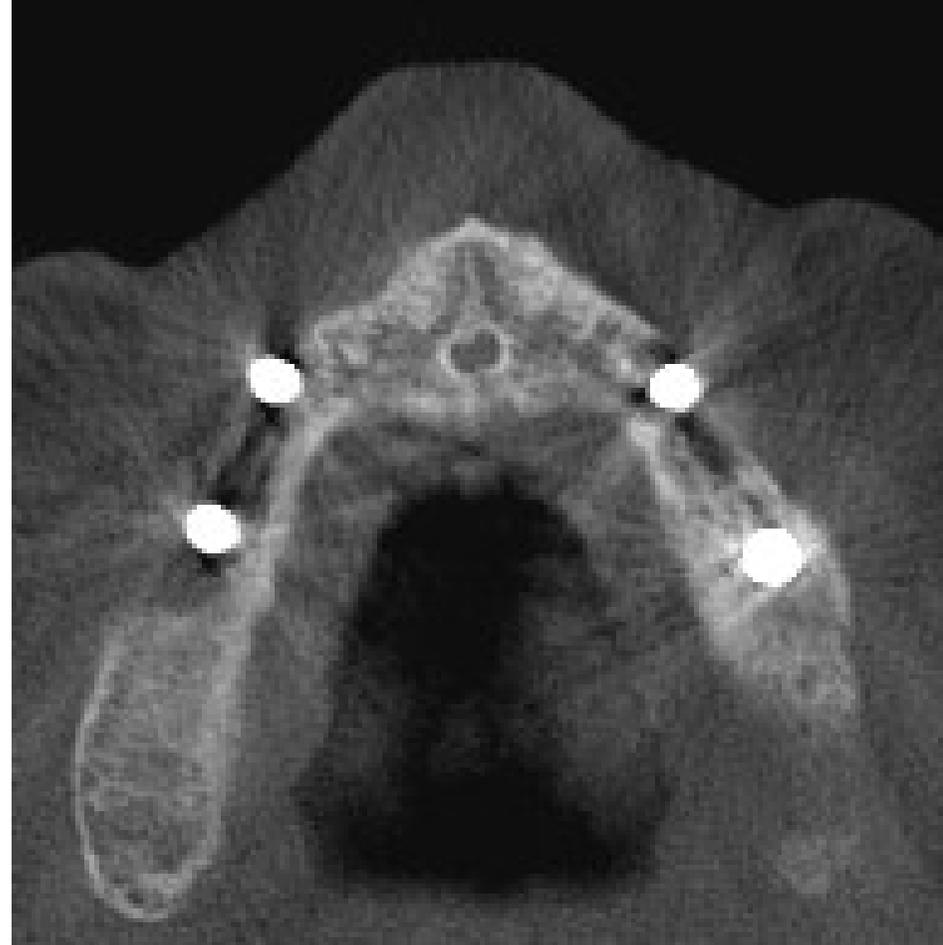
Corte transversal donde se advierte que los don implantes anteriores están por fuera del hueso del maxilar superior.

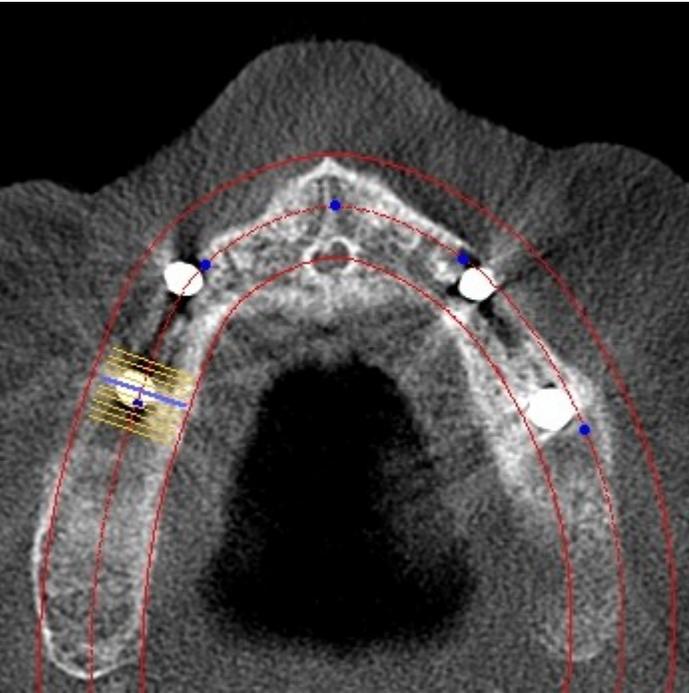
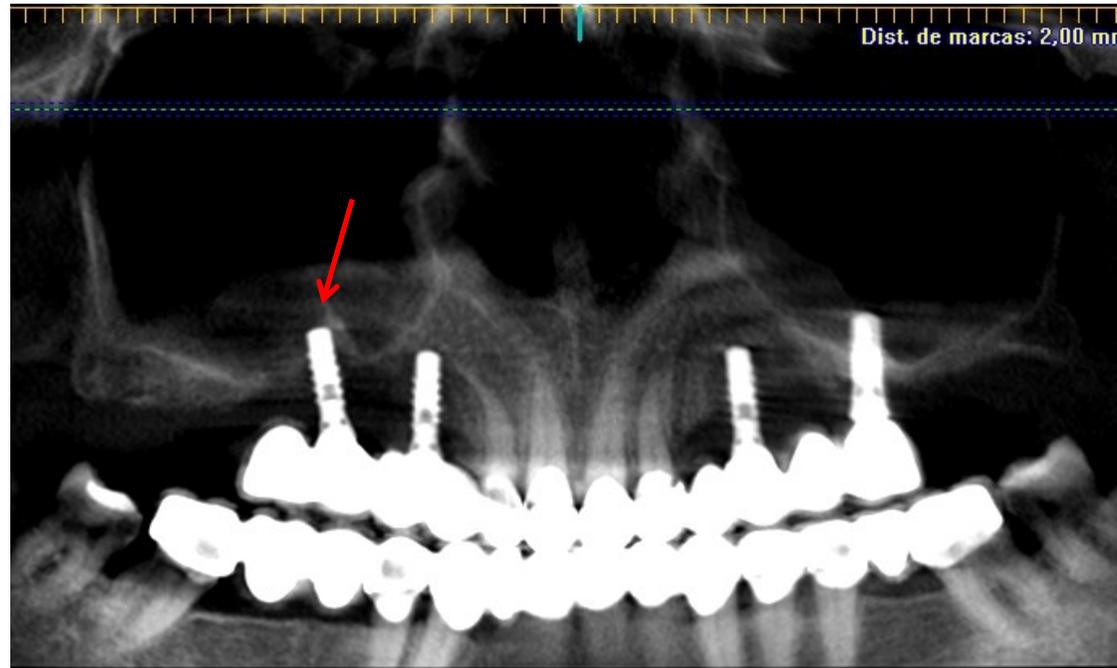
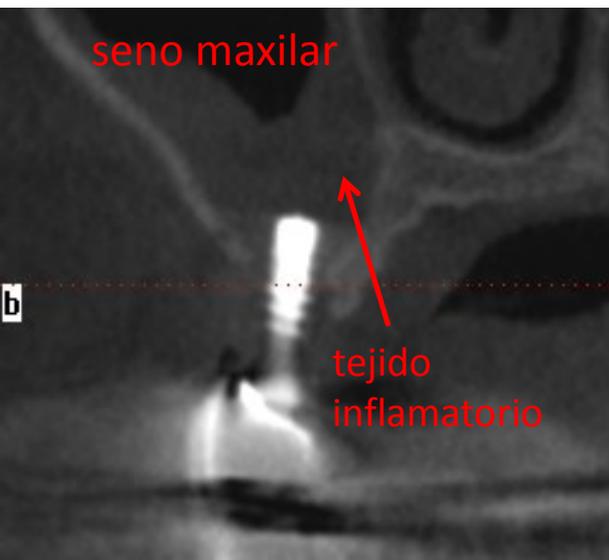
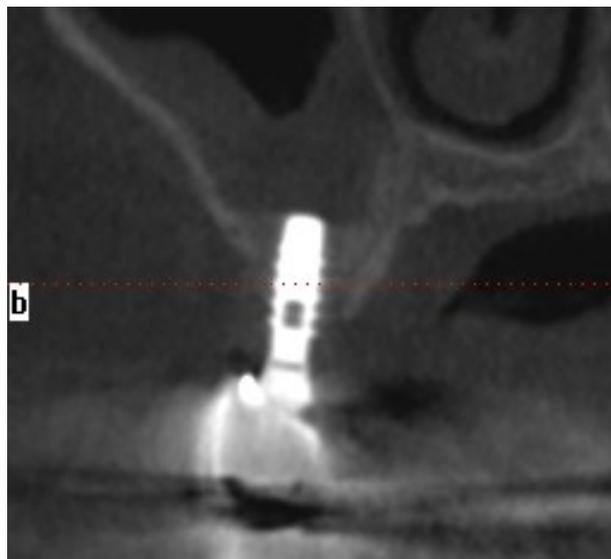
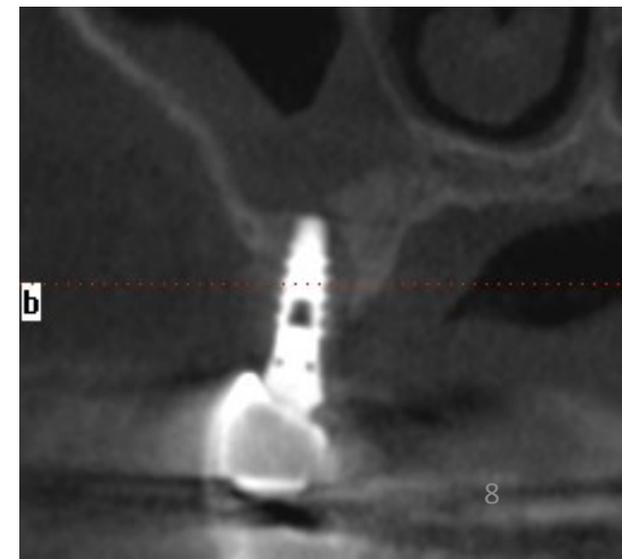
Implante localizado en la zona del primer molar superior derecho: pérdida ósea superior a 2/3. Inclusión en el seno maxilar y creación de tejido inflamatorio.

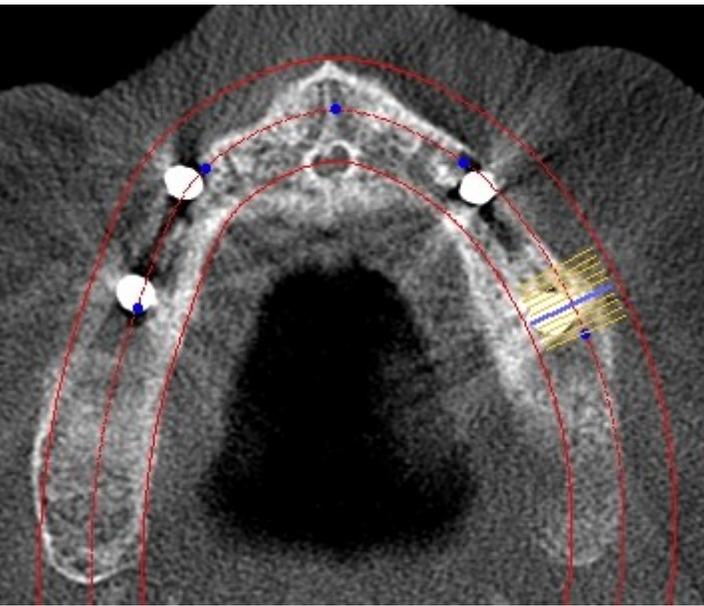
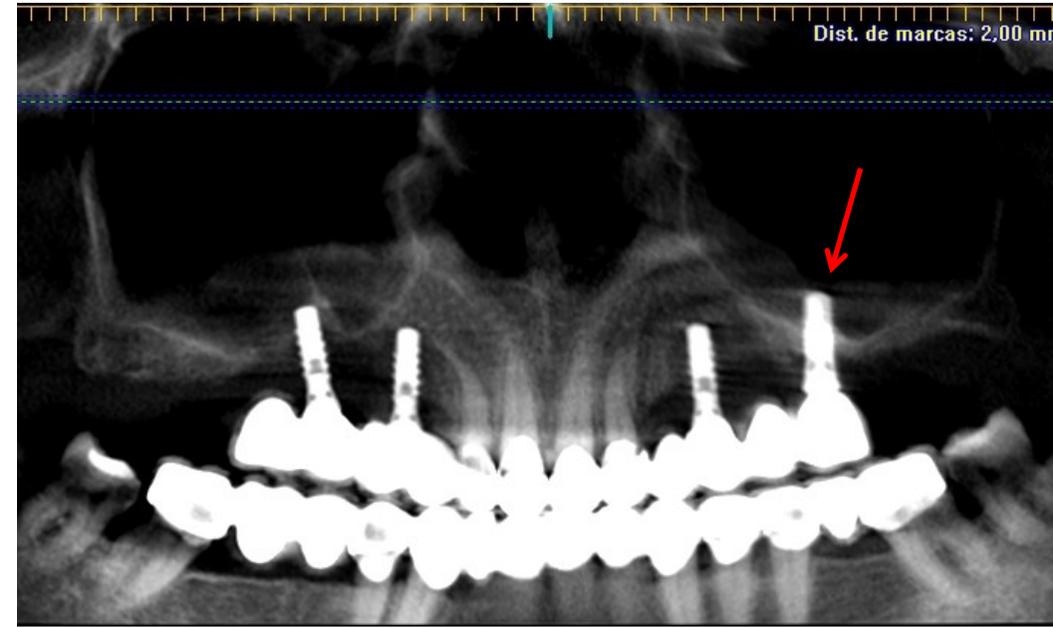
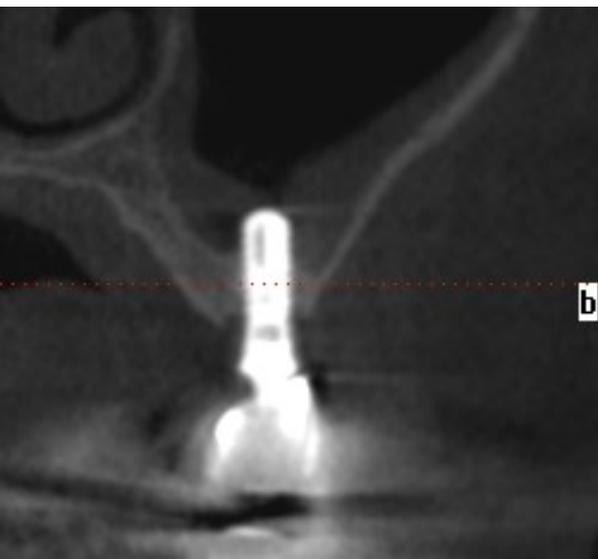
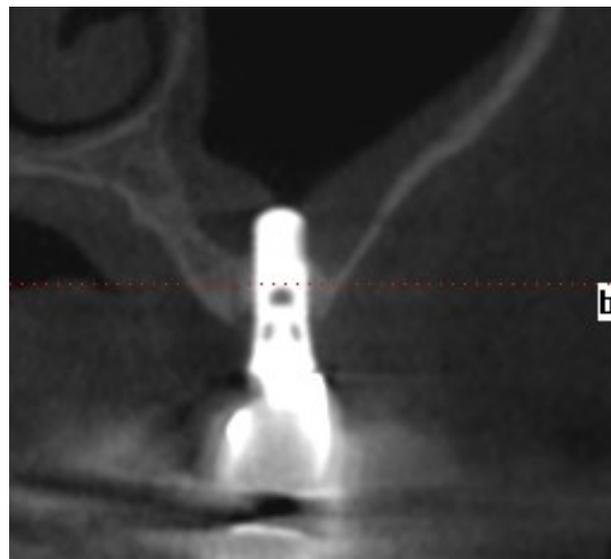
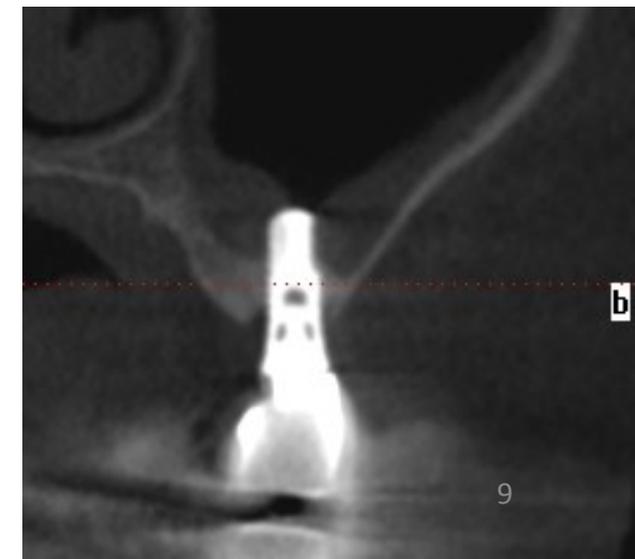
Implante localizado en la zona del molar superior izquierdo: pérdida ósea superior a 2/3. Invasión sinusal de 4,5 mm con engrosamiento de membrana y tejido inflamatorio. Pérdida de 1/2 del soporte óseo vestibular y palatino.

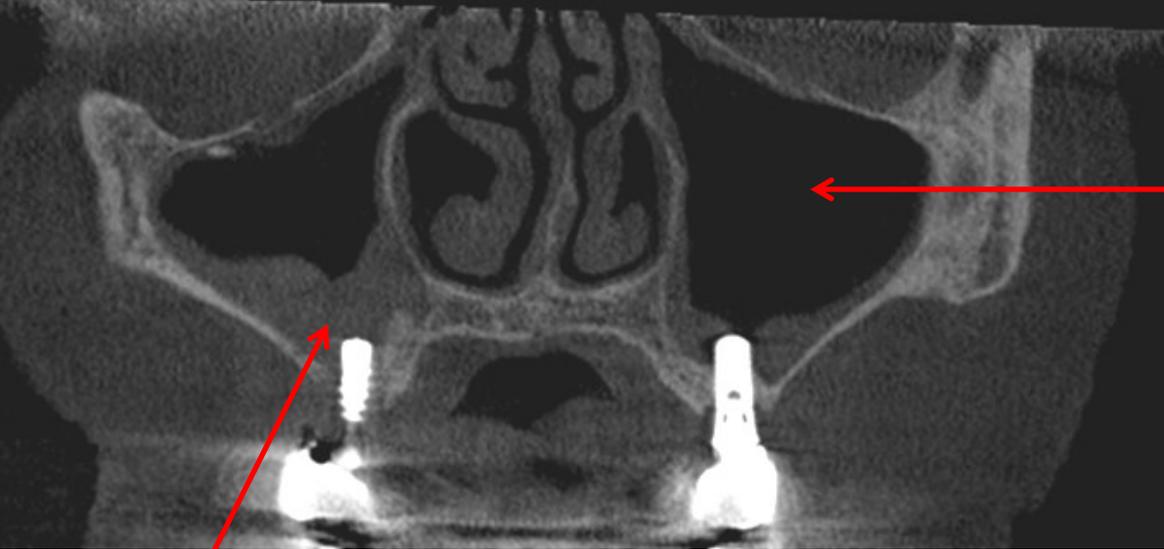
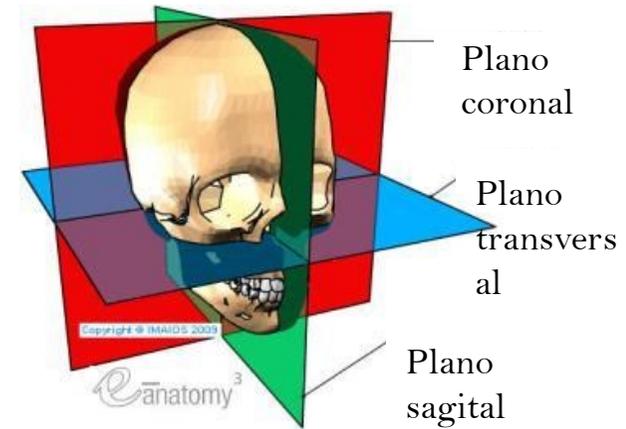
Seno maxilar

Invasión del implante en el seno maxilar provocando tejido inflamatorio

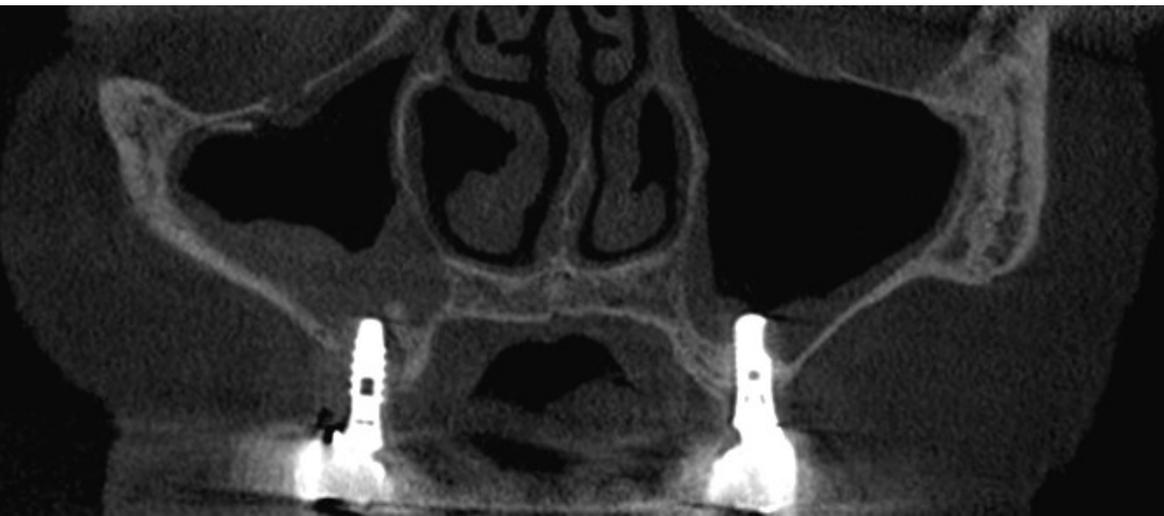
Corte frontal o coronal de los implantes posteriores donde se observa claramente que parte están alojados en el seno maxilar con gran formación de tejido inflamatorio.

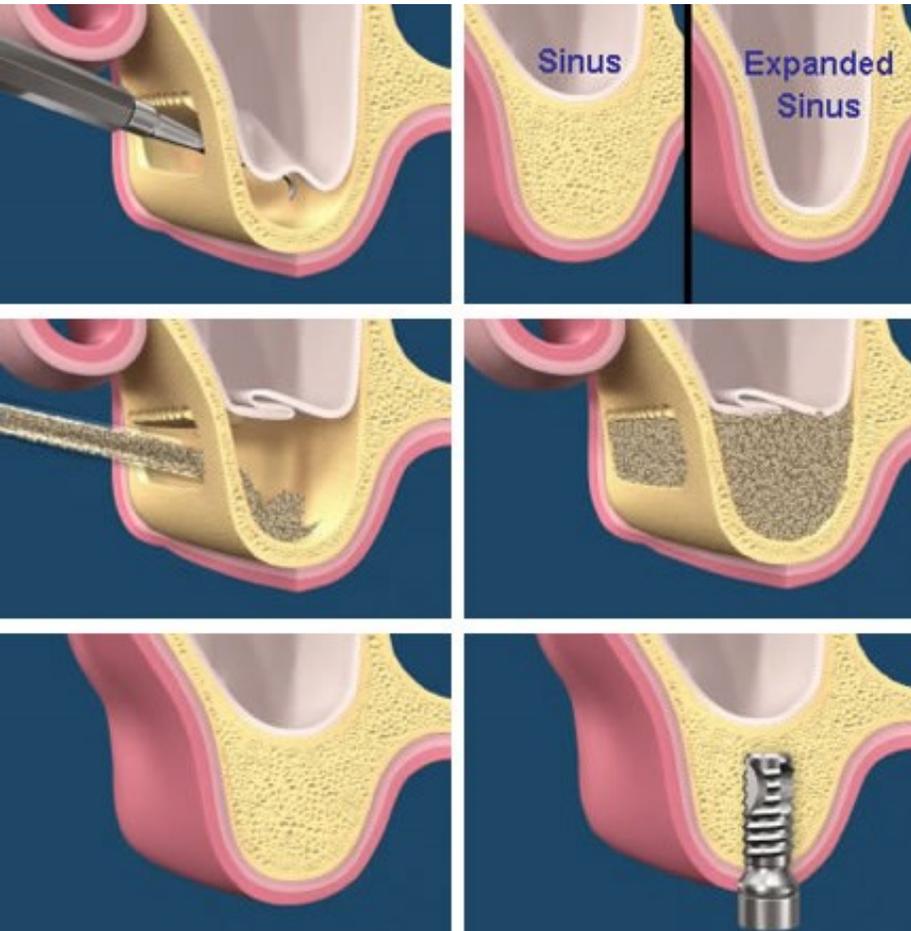
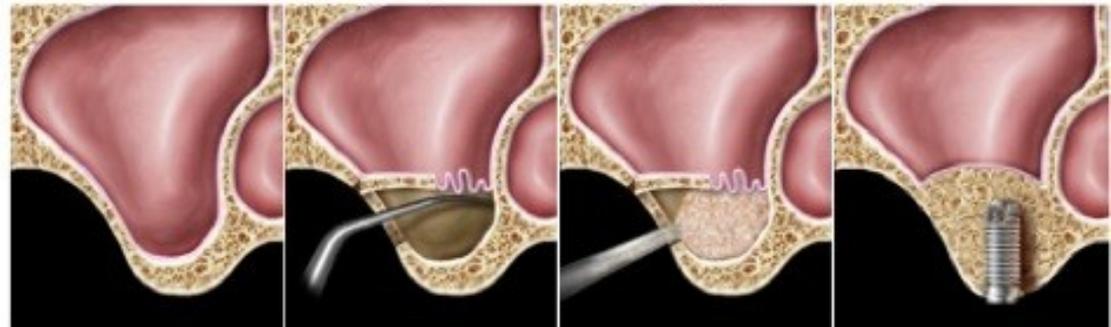
# Técnicas de elevación de seno, para evitar la perforación de la membrana del mismo

Internal (osteotome crestal) approach

External (lateral window) approach

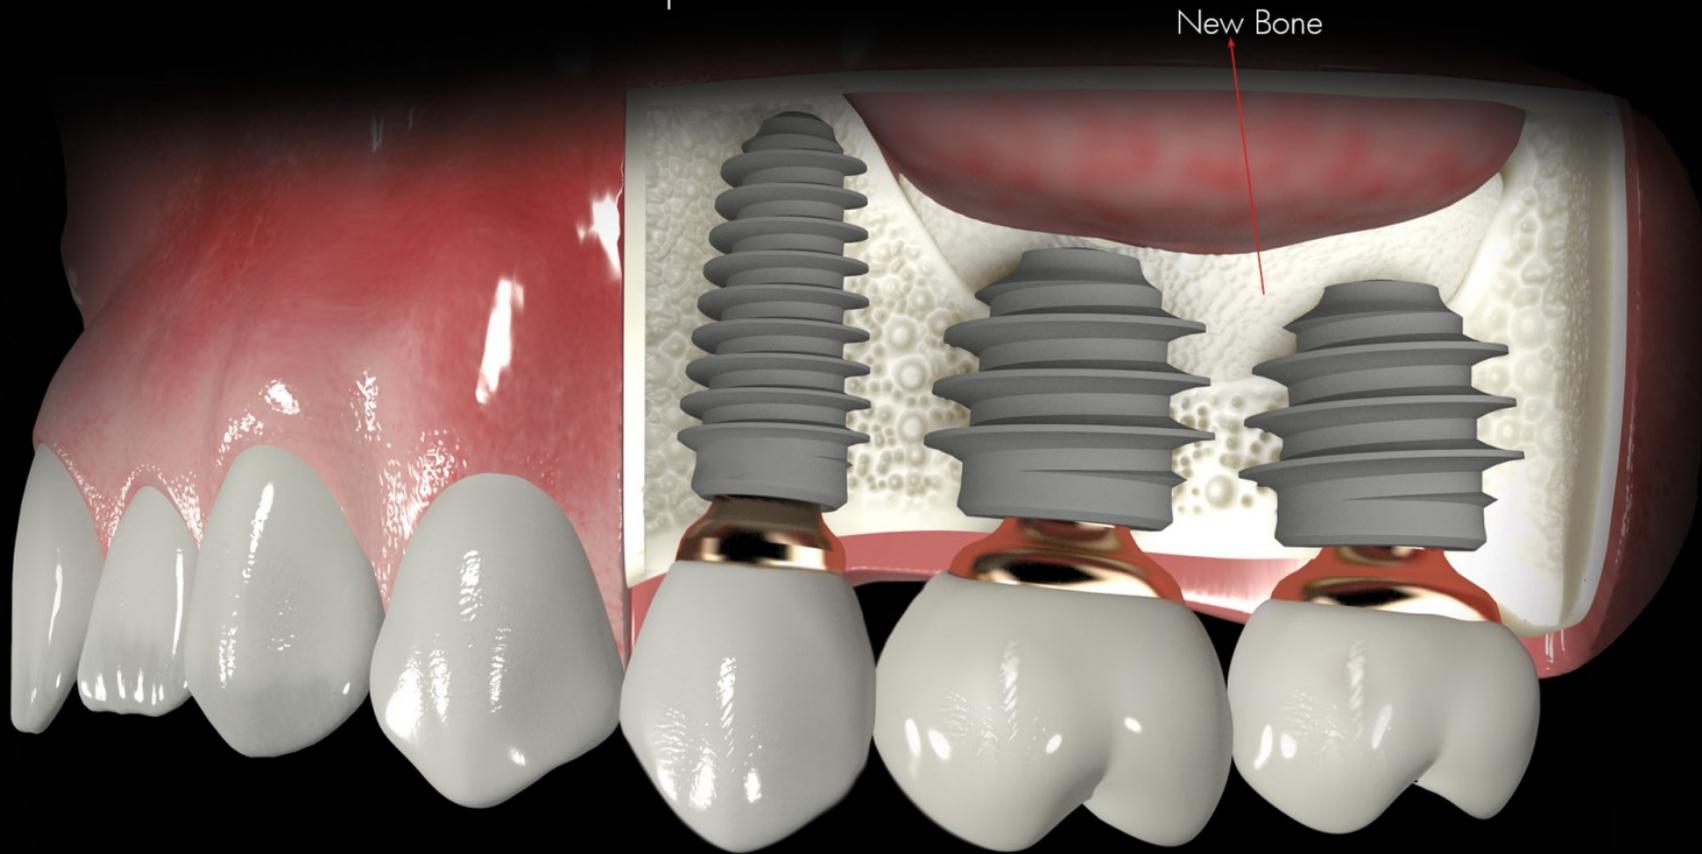
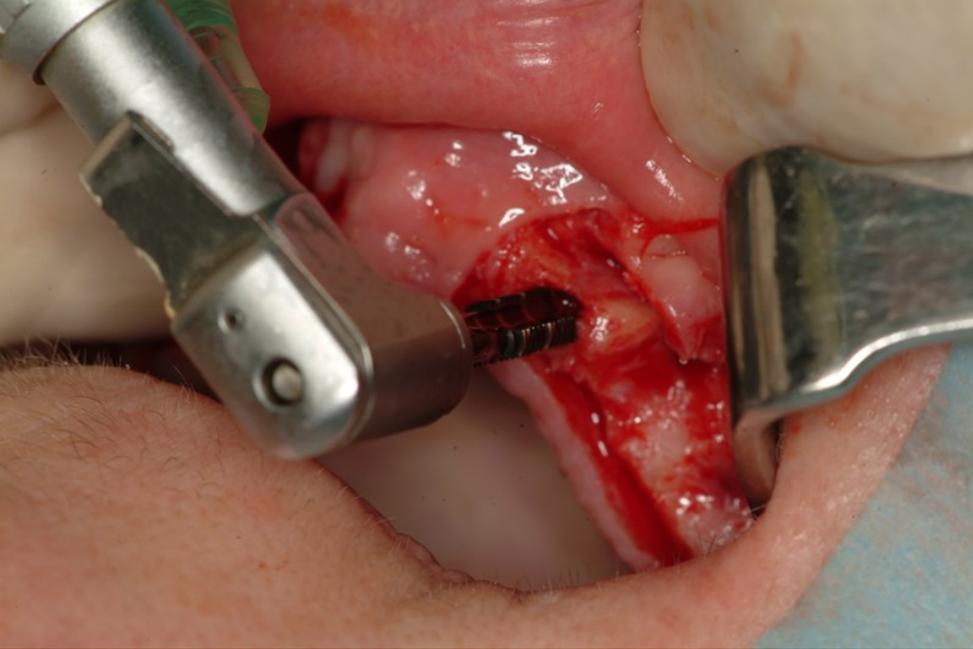
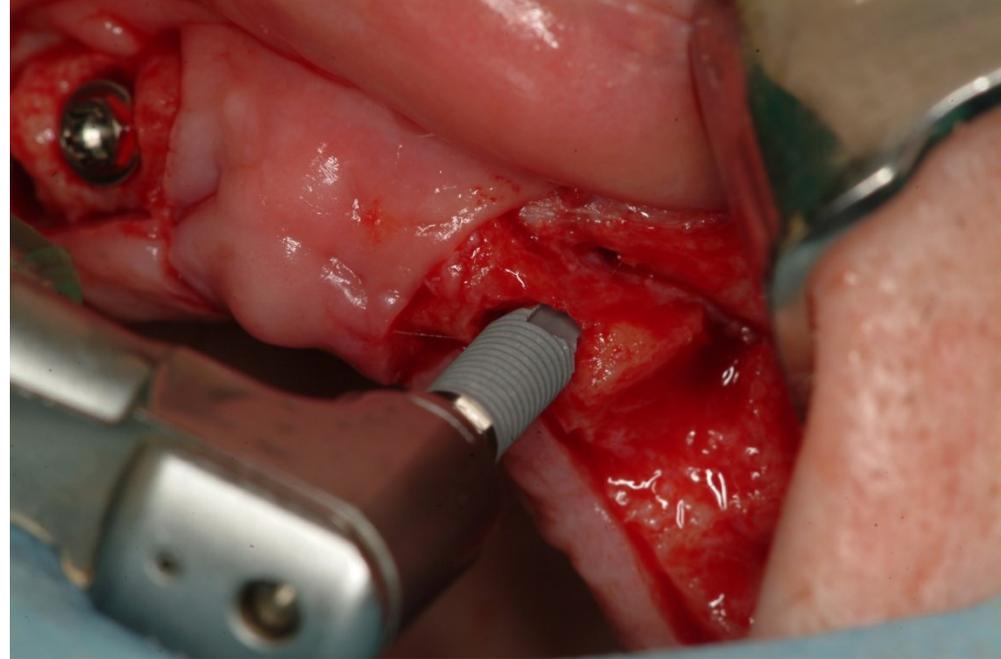
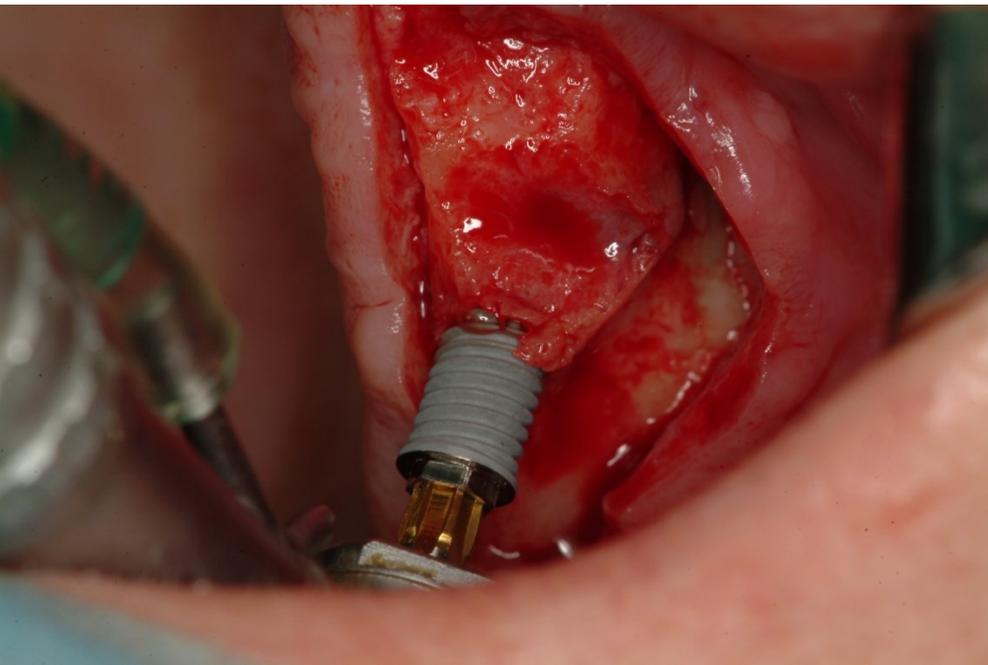
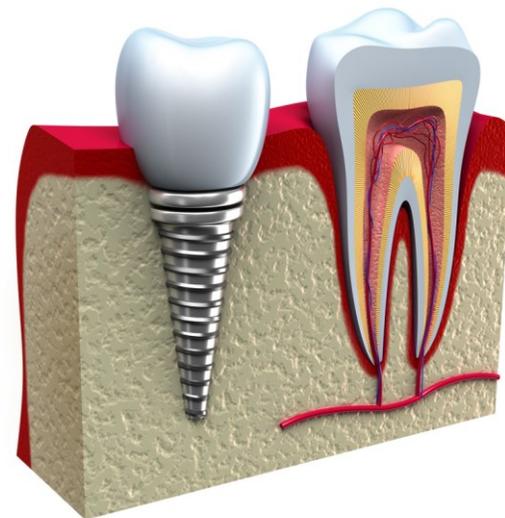
# Cross-sectional View of Implants

Cuando se coloca un implante, éste debe quedar rodeado de hueso en toda su superficie.

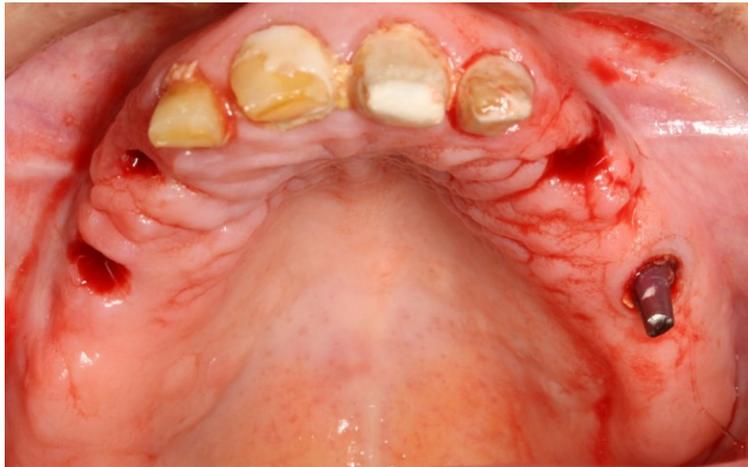
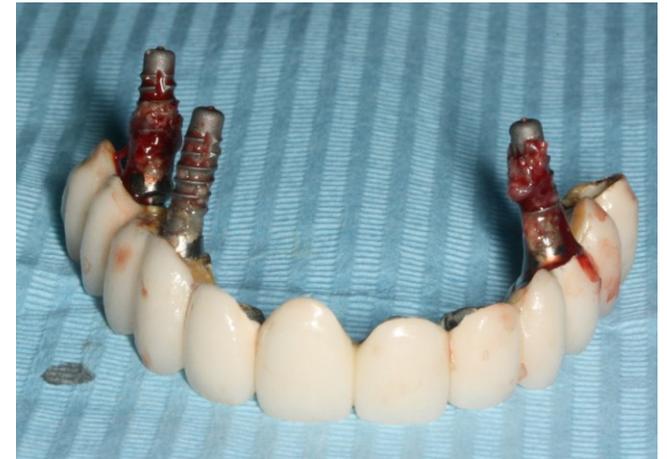
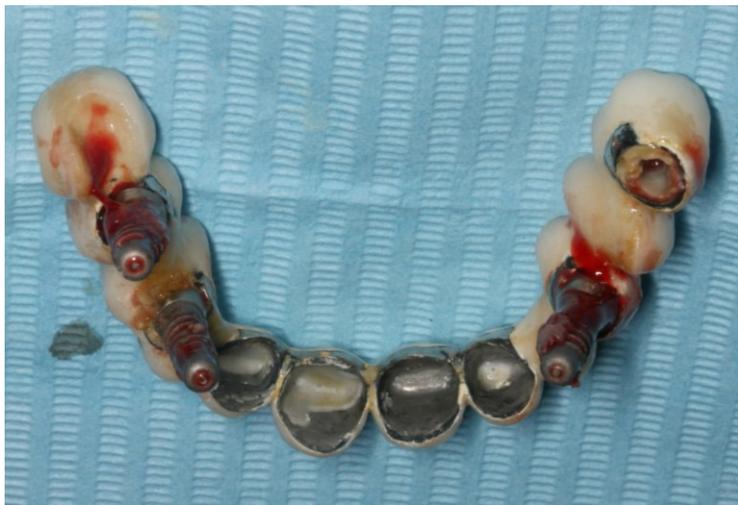
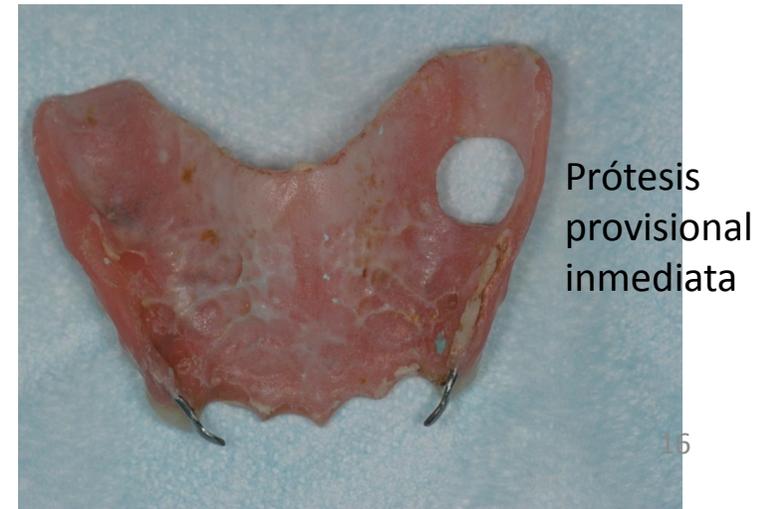
Fecha. en el XXXXXXXXXXXXXXXXXXXXXXXX, de la XXXXXXXXXXXXXXXXXXXXXXXXXXXXXXXXo se retira la prótesis superior con un levanta-puentes convencional, al comentar la paciente que está con cemento provisional las coronas sobre los implantes y dientes. Tres de los implantes salen con la prótesis. Esto es debido a que como se apreciaba en el TAC, no estaban osteointegrados por falta de colocación y posicionamiento adecuado. Se le corta el puente para aprovechar de forma provisional las coronas de los cuatro dientes anteriores, y se le hace una prótesis removible superior de manera urgente.

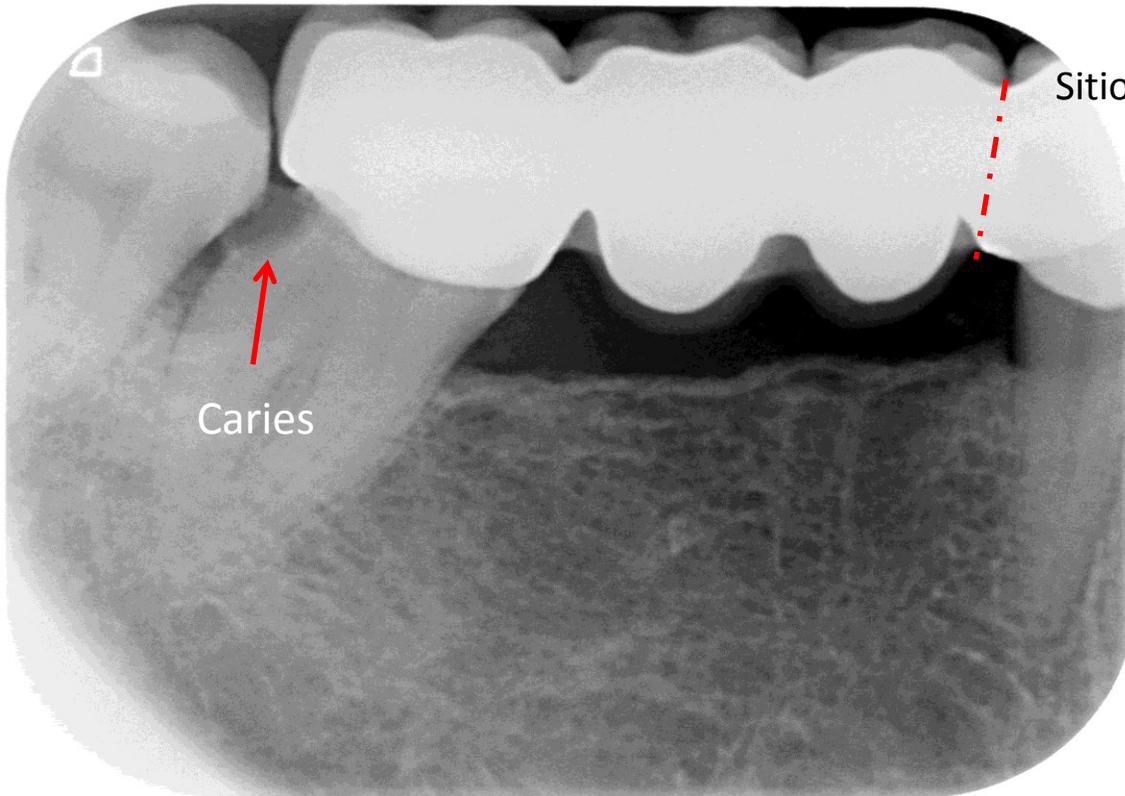
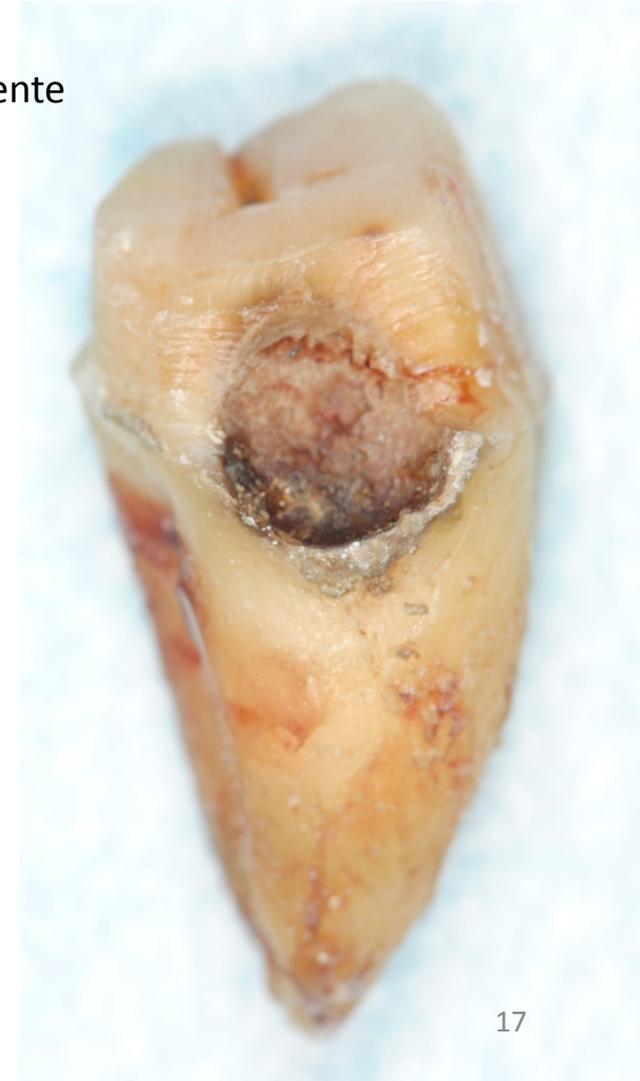
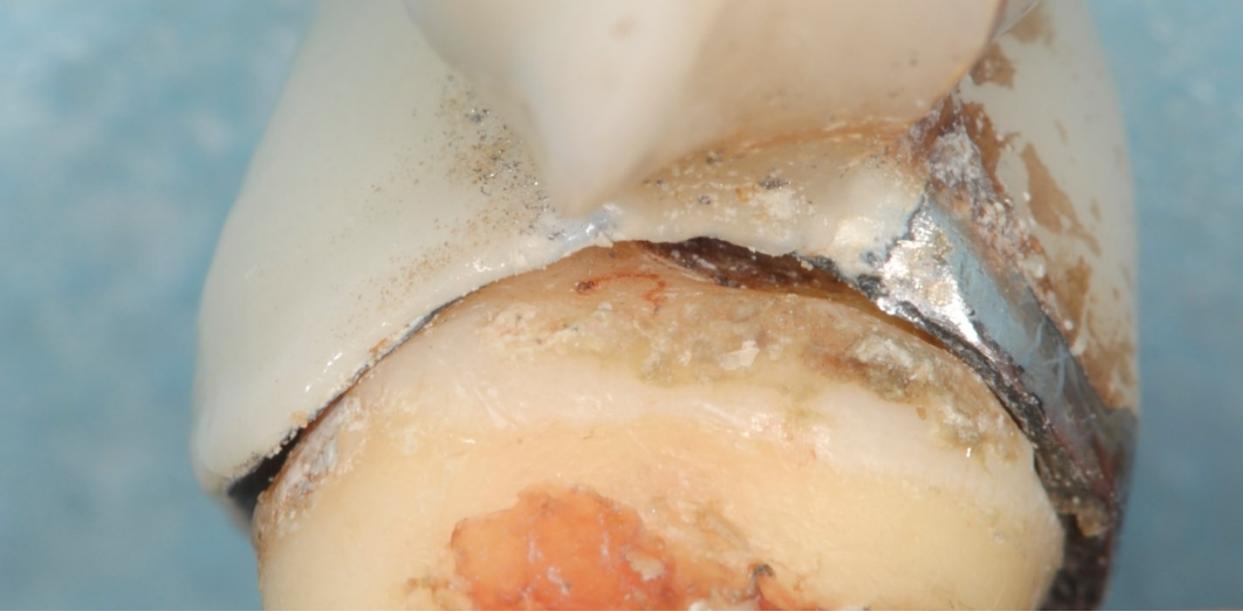
Fecha. Es explorada por la XXXXXXXXXXXX, donde le diagnostican una caries subgingival en un molar inferior derecho, realizándole la extracción, por lo que hubo que cortarse el puente a nivel del primer premolar inferior derecho.

Si el tallado se realizó el XXXXXXX, y el XXXXXX se le cementan las coronas en la arcada inferior, una caries de estas dimensiones ya existía en el momento del tallado y colocación del puente. Además se observa el deficiente ajuste de la corona de porcelana al contorno del diente.
