Informe pericial sobre tratamiento odontológico realizado a

Dr. Víctor Alonso de la Peña

TAC REALIZADO EL Fecha

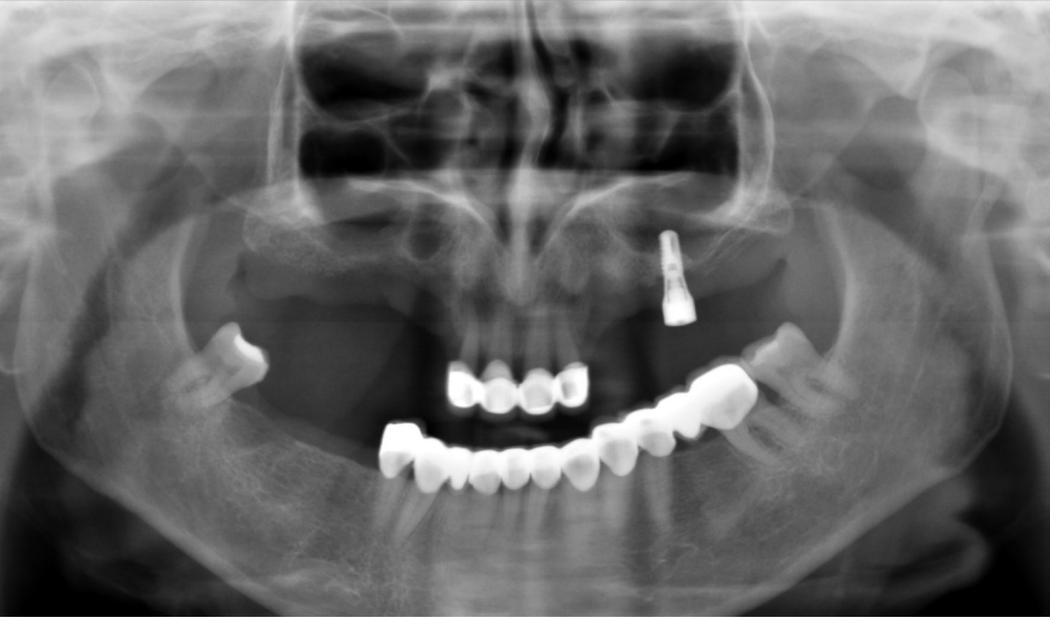
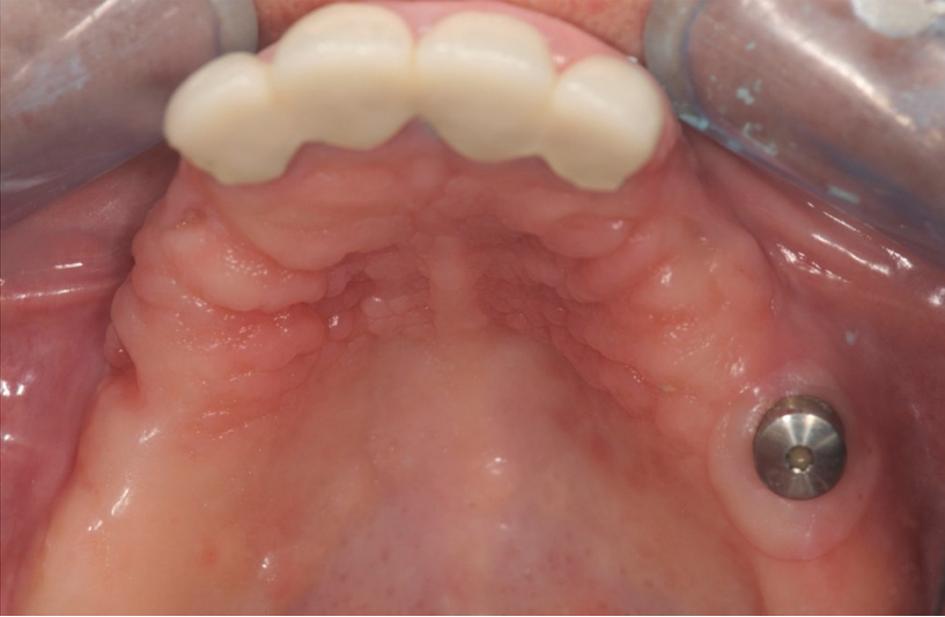
Se aprecia falta de ajuste marginal en las coronas que tiene en la boca

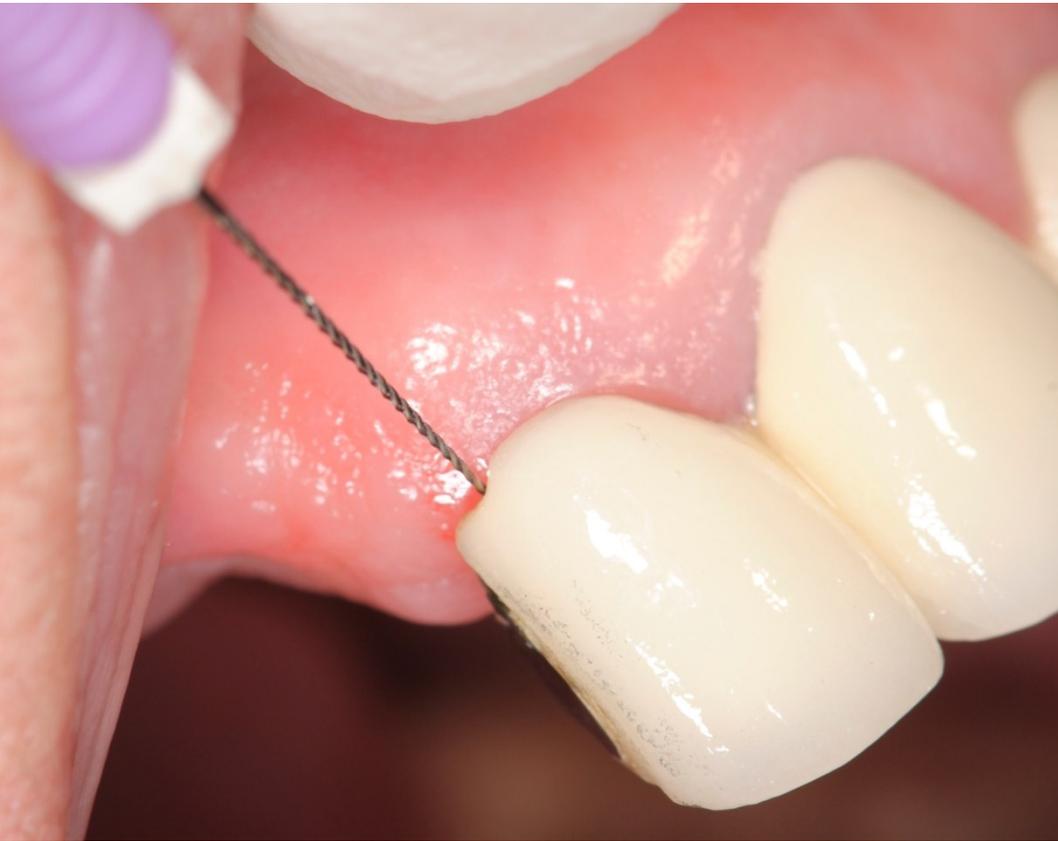
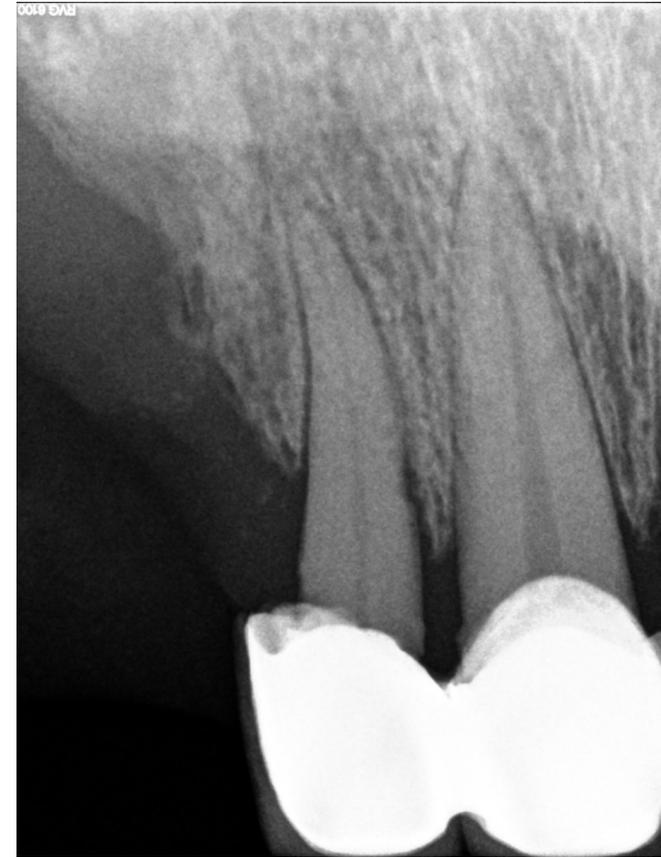
Incisivo lateral superior derecho

Entre la corona y el diente podemos introducir una sonda de exploración dental, lo que confirma que el ajuste del puente sobre los dientes es muy defectuoso. Esto, posteriormrnte provoca caries de rápida evolución.

Deben ser susutituidas todas. Además, no está indicado hacer un puente uniendo todos los dientes, es decir en un solo bloque, sino que serías más recomendable hacerlo por segmentos.

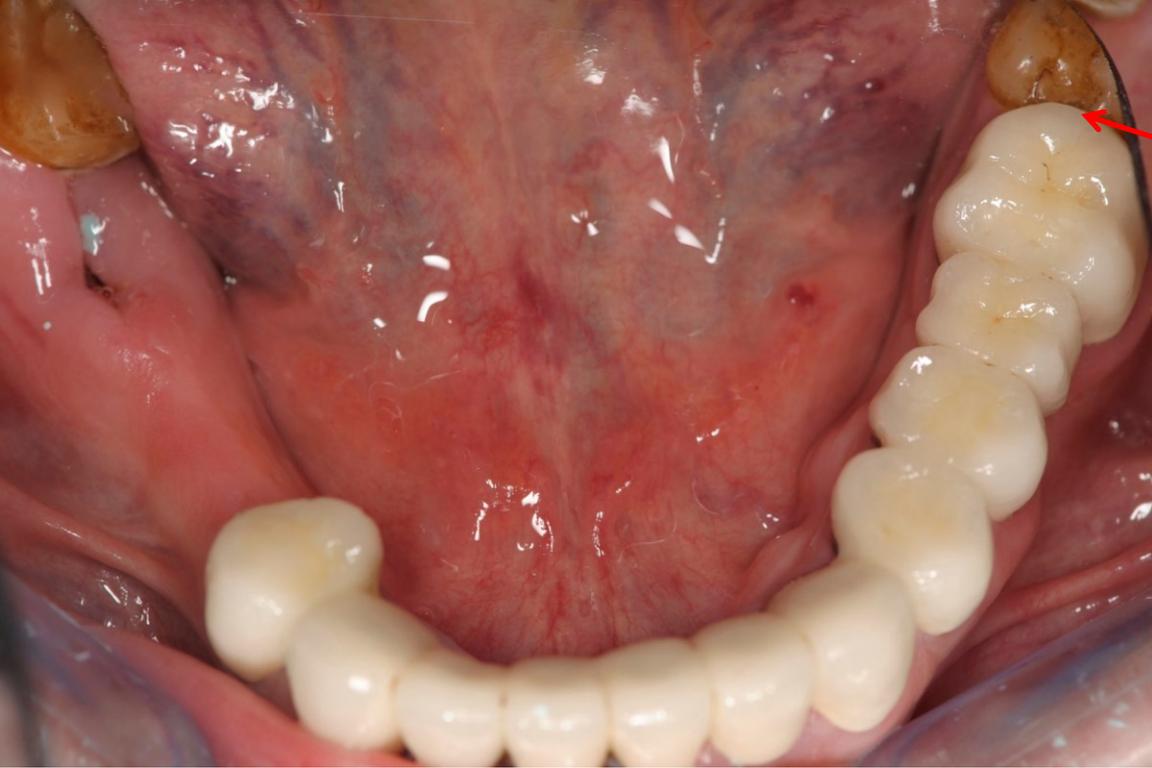
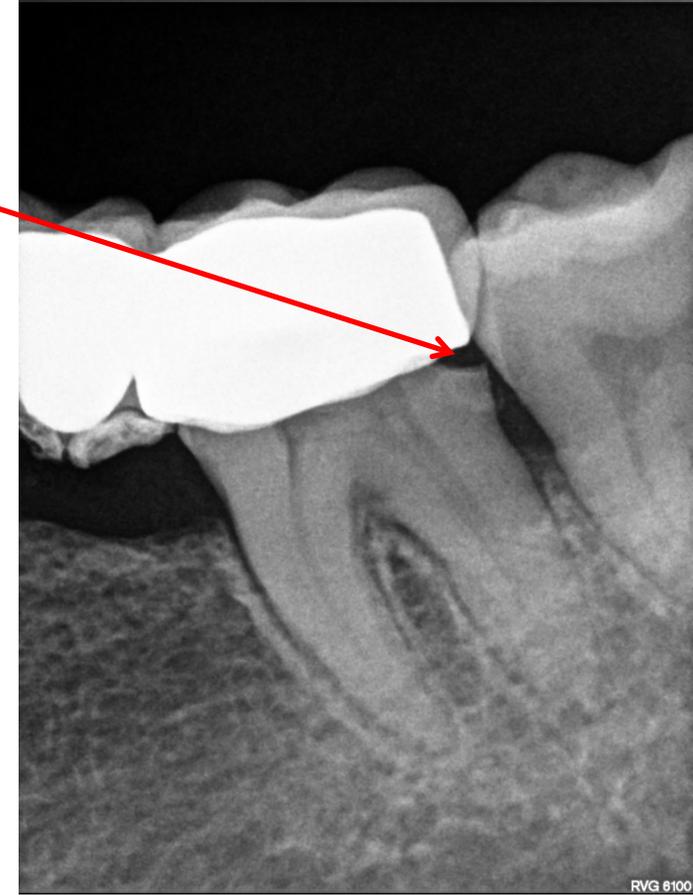
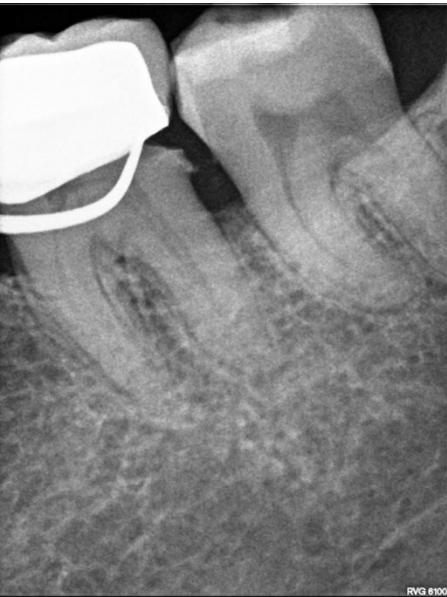
Se observa falta de ajuste en el 2º molar inferior izquierdo. XXXXXXXXXX.  
Por presentar molestias en dicha zona se corta el puente para retirar la funda o corona de dicho diente.

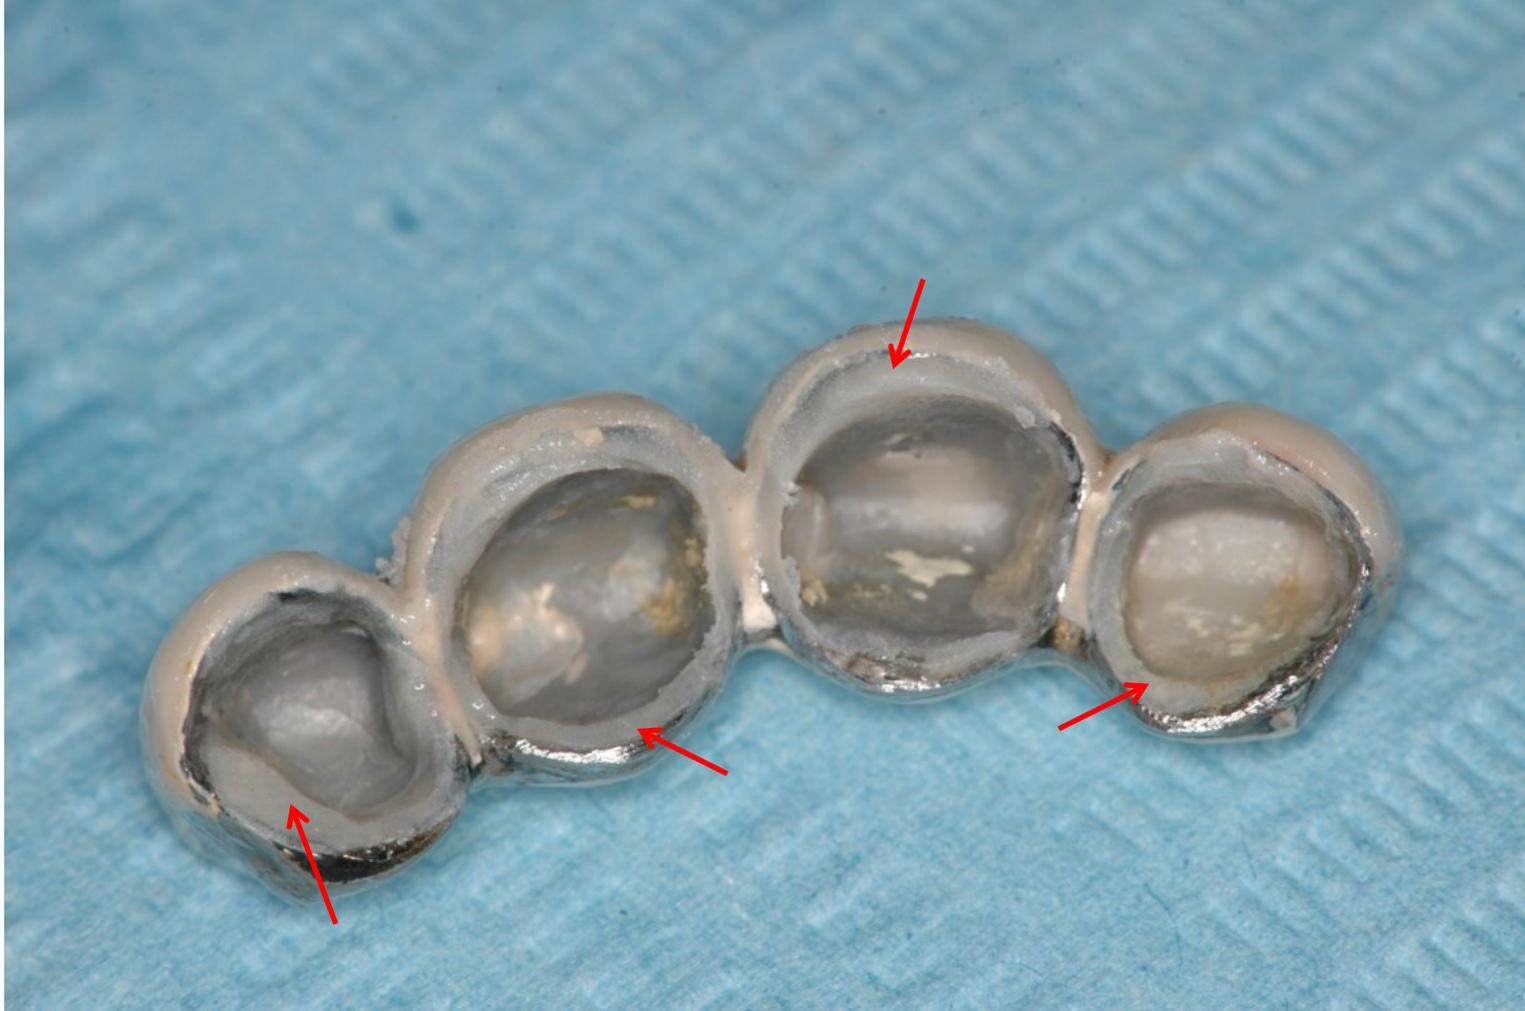
En las cuatro coronas superiores, cementadas provisionalmente, se colocó una capa de resina en su interior para aumentar el ajuste. El grosor de dicha capa es amplio, lo que confirma la falta de ajuste sobre los dientes.
