INFORME PERICIAL SOBRE TRATAMIENTO ODONTOLÓGICO REALIZADO

Realizado por el Dr. Víctor Alonso de la Peña

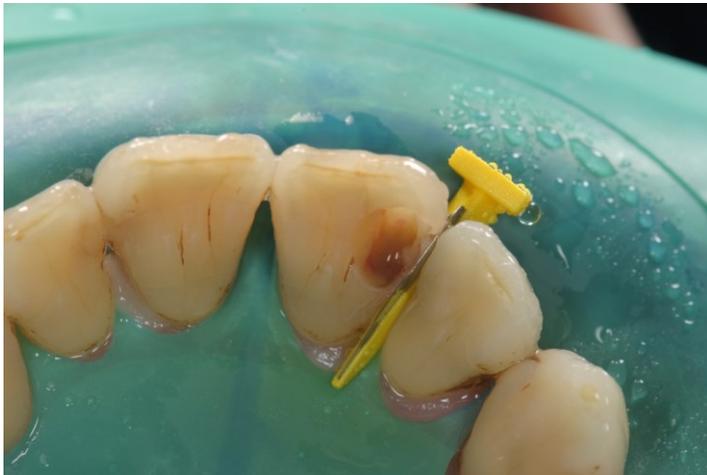
Ejemplo de cavidad clase III.

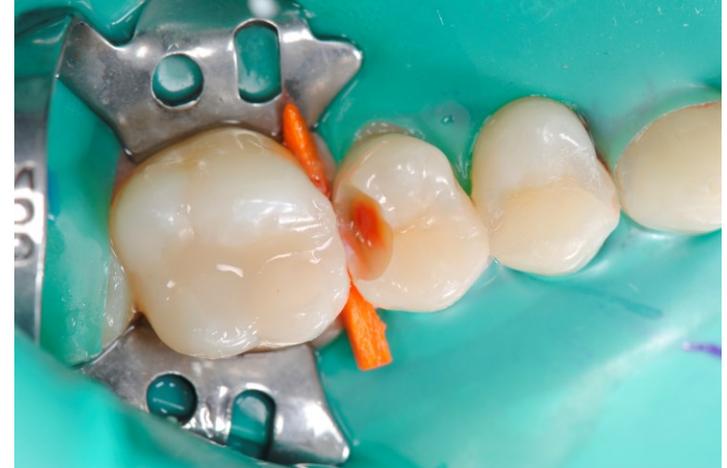
Ejemplo de cavidad clase II

En los dientes anteriores no existen clases II. Éstas se definen como cavidades y obturaciones de superficies interproximales en premolares y molares.

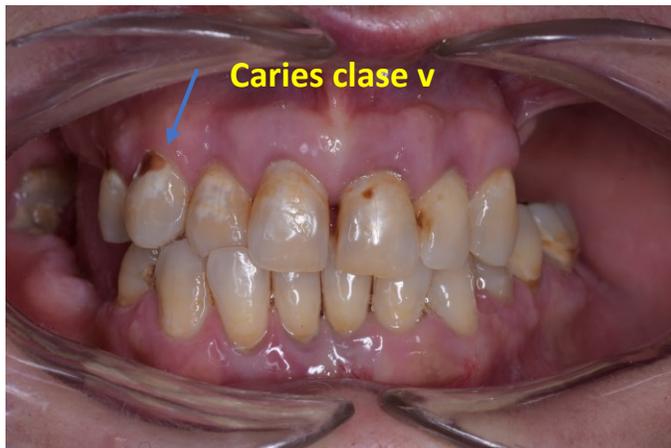
Foto realizada en el clínica XXXXXXXXXXXX.

Lo que se ha realizado en el canino superior derecho es una Clase V, obturación en el cuello del diente. No aparece por reflejado en ningún presupuesto ni factura.

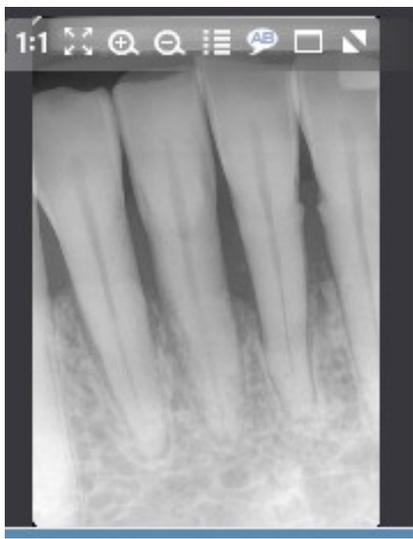
Rx realizada en el clínica **XXXXXX** de los incisivos inferiores antes del tratamiento

Los empastes en los incisivos inferiores están **muy mal realizados**. Quedan sobrecontorneados (flechas rojas), es decir sobrepasan la superficie natural del diente, con la consiguiente acúmulo de placa bacteriana y dificultad para su limpieza. Teniendo en cuenta que esta paciente padece enfermedad periodontal (pérdida de hueso que sujeta el diente), se agravaría dicha dolencia. **Será necesario repetir todas las obturaciones.**

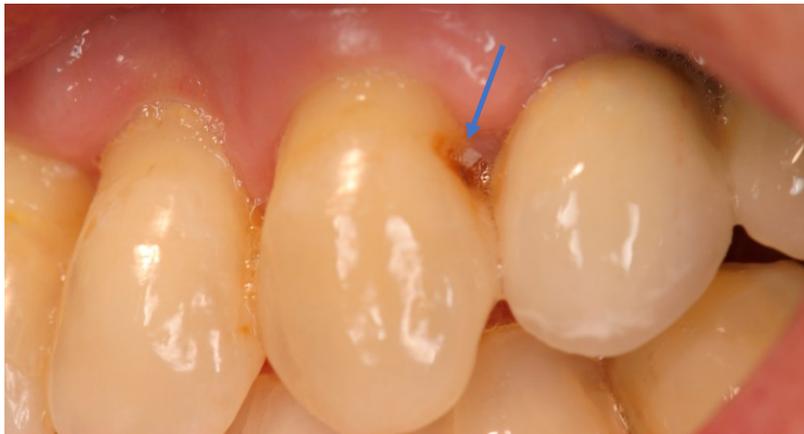
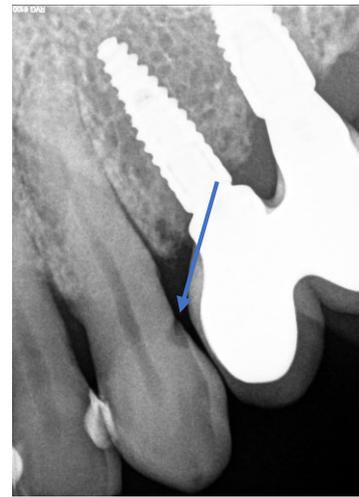
Fotografía y Rx realizada en VAP

No se le ha diagnosticado ni tratado una caries que tiene en el canino superior izquierdo. Clase III por distal (flecha azul).

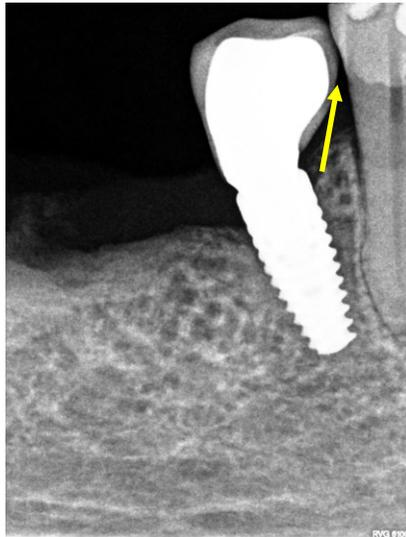
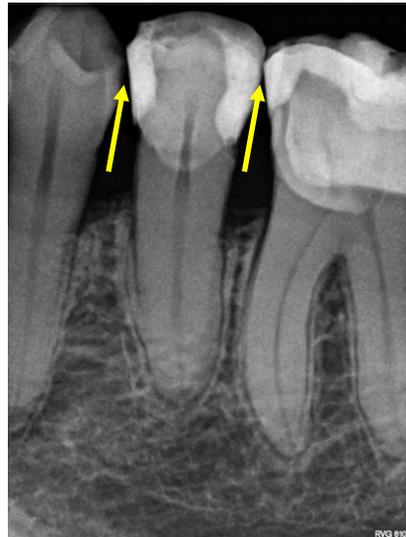
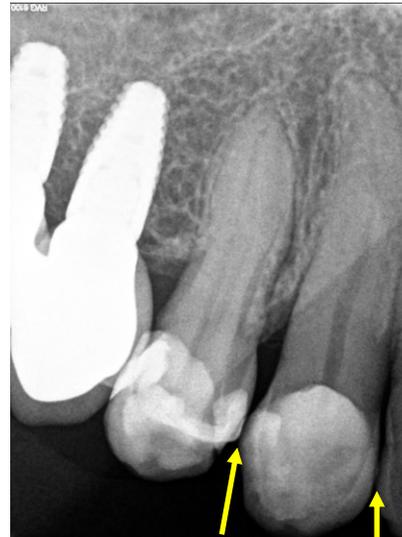
Los puntos de contacto se definen como las superficies que tocan con los dientes adyacentes. Su mala conformación o ausencia en empastes o coronas provocan impactación alimentaria, sobre todo con alimentos como la carne. Esto provoca malestar al paciente, inflamación de encía y agrava la enfermedad periodontal.

En los empaste realizados a XXXXXXXXXXXX, hay ausencia de puntos de contacto anatómico. También en las coronas sobre implantes adyacentes a sus dientes. Por ello, como comenté antes es necesario **repetir las obturaciones, pero también las prótesis sobre implantes.**

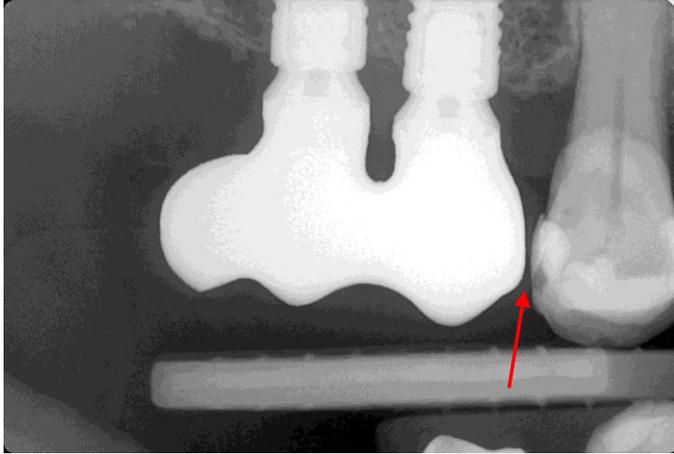
Rx realizada en el clínica **XXXXXXXX** del lado superior derecho

A pesar de que en una de las radiografías realizada en la clínica donde se le hizo el tratamiento, se ve claramente la ausencia de punto de contacto, en ningún momento se le advirtió a la paciente de este defecto, perjudicial además para el buen pronóstico de los implantes.

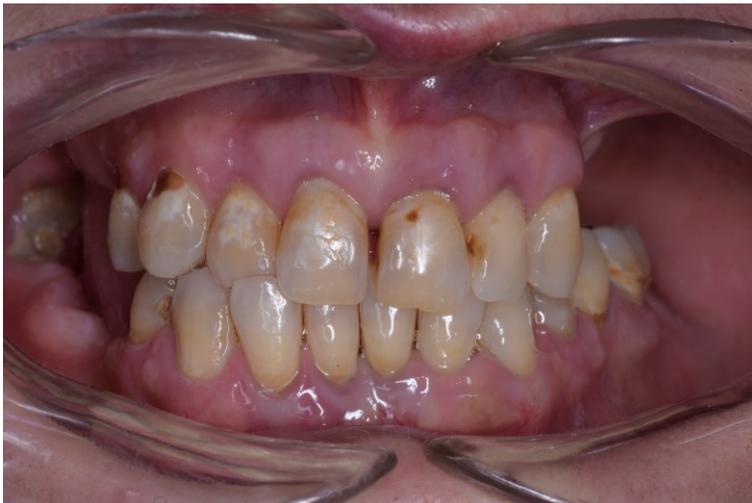
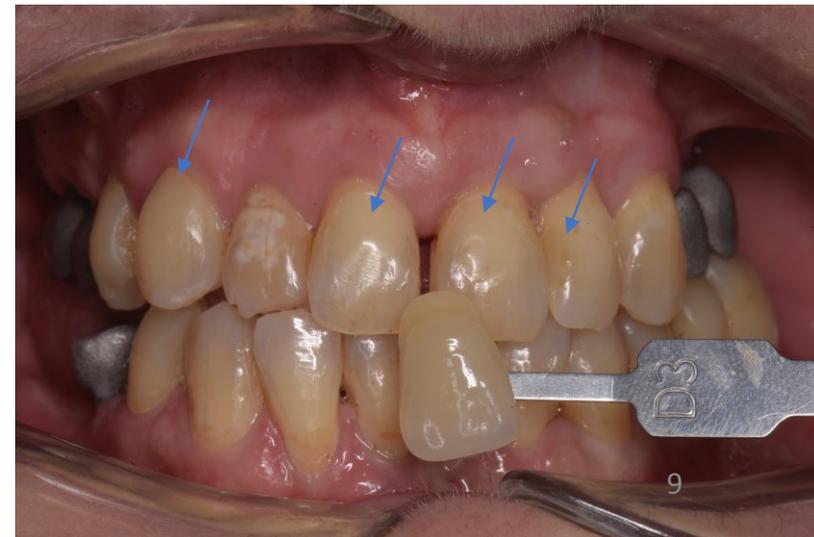
La nano-hidroxiapatita no blanquea, puede ser un gel blanqueante que además del principio activo H_2O_2 , contenga esa molécula. En dicho presupuesto no se le explica al paciente que los empastes no blanquean, como los que tiene en la superficie externa del diente (flechas), por lo que los dientes quedaría a distintos colores.

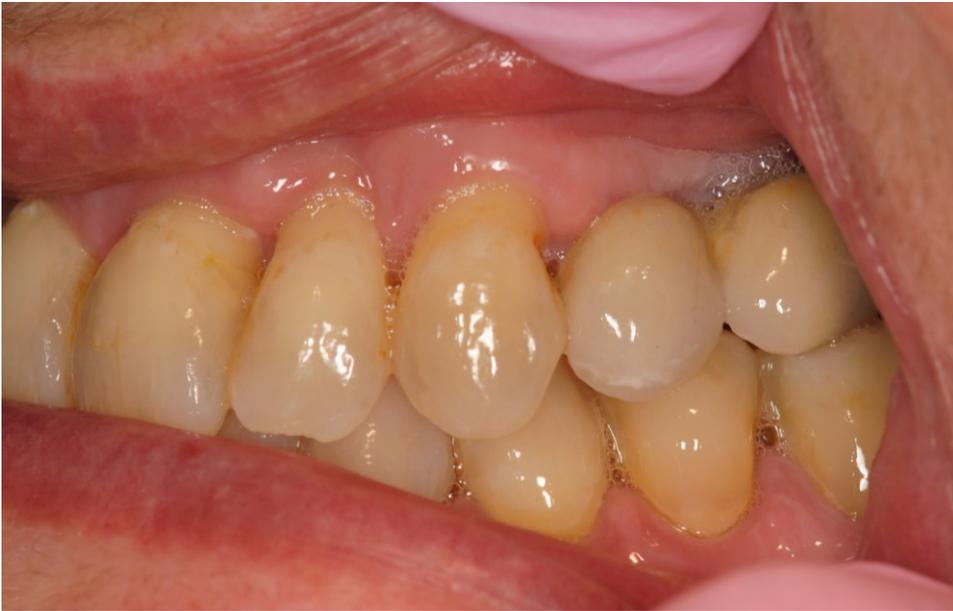
Fotografía realizada en **VAP**.

La estética de los dientes sobre los implantes es inadecuada. Tiene unos bordes redondeados que no son propios de premolares superiores, sino de caninos. Además, la paciente comenta que no puede masticar cómodamente.

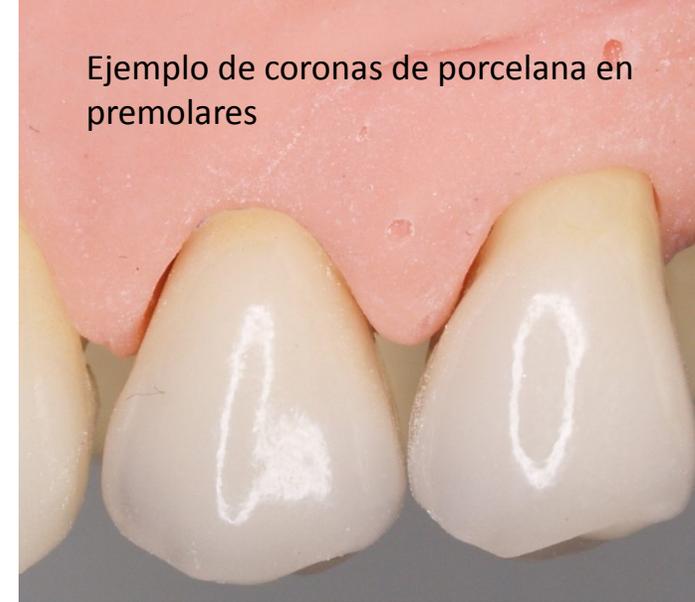
Ejemplo de coronas de porcelana en premolares

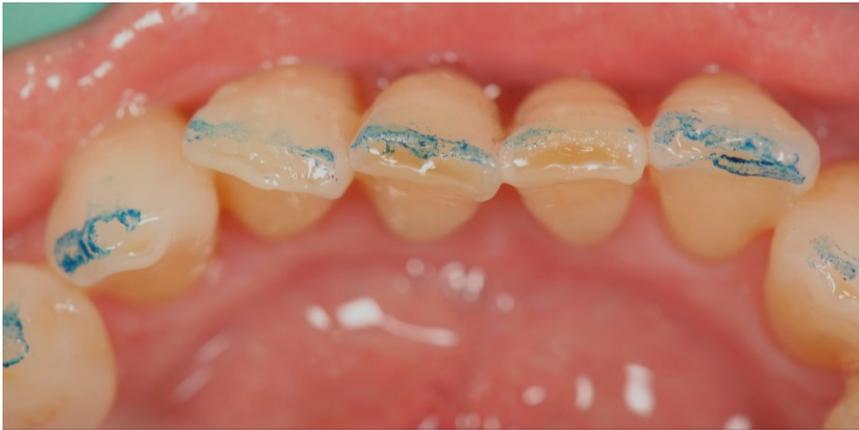
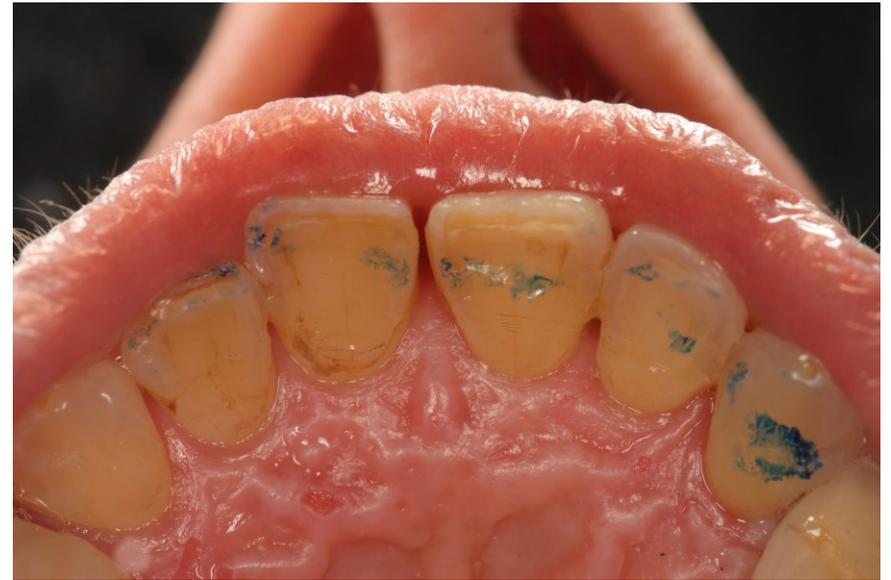
Papel de articular. Papel impregnado de tinta, que al introducirlo en la boca y mandar morder al paciente nos indica sobre que superficies chocan los dientes de arriba con los de abajo.

Con esta sencilla prueba se aprecian en azul que los dientes anteriores contactan de forma traumática con los superiores. Esto provoca pérdida de hueso de sostén en dichos dientes. Se observa que dicha pérdida es mayor que en la zona de premolares y el molar. Esto confirmaría que la enfermedad periodontal no es la única causa de dicha pérdida. Esto también se aprecia en la Rx panorámica realizada en **XXXXXXXXXXXX** antes de empezar el tratamiento.

Ante una patología como la que presenta XXXXXXXXXXXXXXXX, se debe hacer un **estudio oclusal** (ver como muerde la arcada superior con la inferior), realizando unos modelos en yeso y montándolos en un articulador. Si se dispone de la tecnología, esto también se puede hacer digitalmente. De esta forma se diagnosticarían desde un principio los problemas de sobremordida, dimensión vertical, etc. Lo que no se puede hacer es empezar un tratamiento sin la planificación adecuada, y según van apareciendo los problemas, sugerirle a la paciente tratamientos no previstos.

Lo que habría que programar desde un principio es aumentar la dimensión vertical, con las técnicas clínicas adecuadas para que quede más espacio para la colocación de las coronas sobre implantes y disminuir el contacto en dientes anteriores.

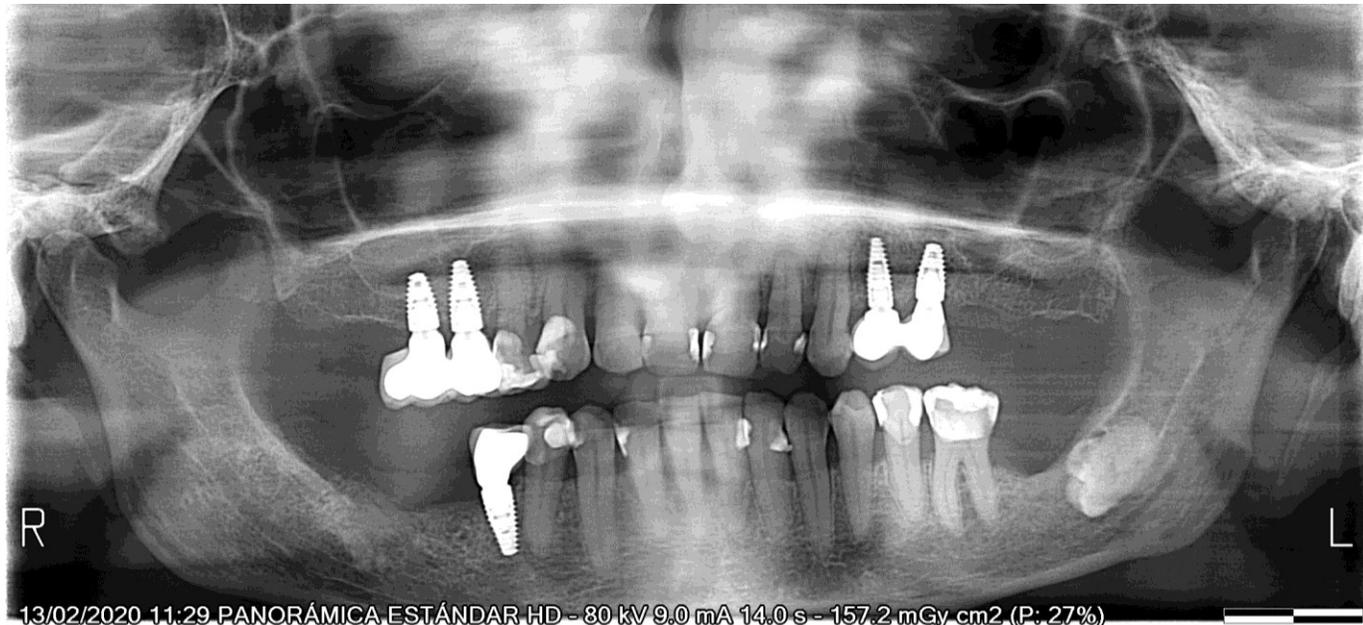
Rx panorámica realizada en VAP

Referente a la situación de los implantes puestos, no tiene sentido colocar dos implantes en la parte posterior derecha y uno en la inferior derecha, ya que la corona sobre el implante posterior quedaría sin antagonista (flecha roja). En la historia clínica hay afirmaciones contradictorias con lo que me relata la paciente.

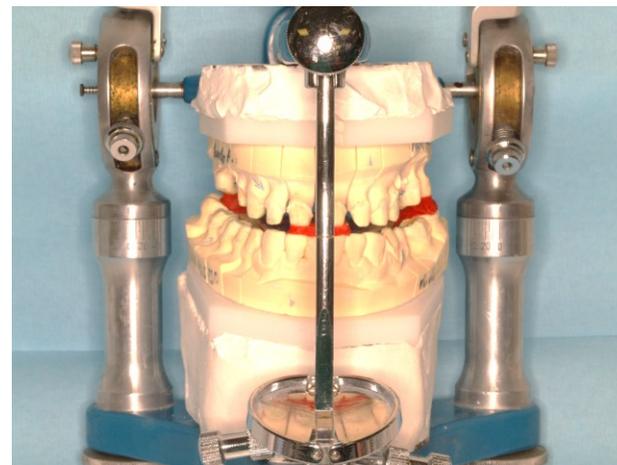
Ejemplo de montaje en articulador de un paciente con pérdida de dimensión vertical
